成都轨道交通 8 号线一期工程

# 水土保持监测总结报告

编制单位：四川宗迈工程设计有限公司

二〇二〇年十月

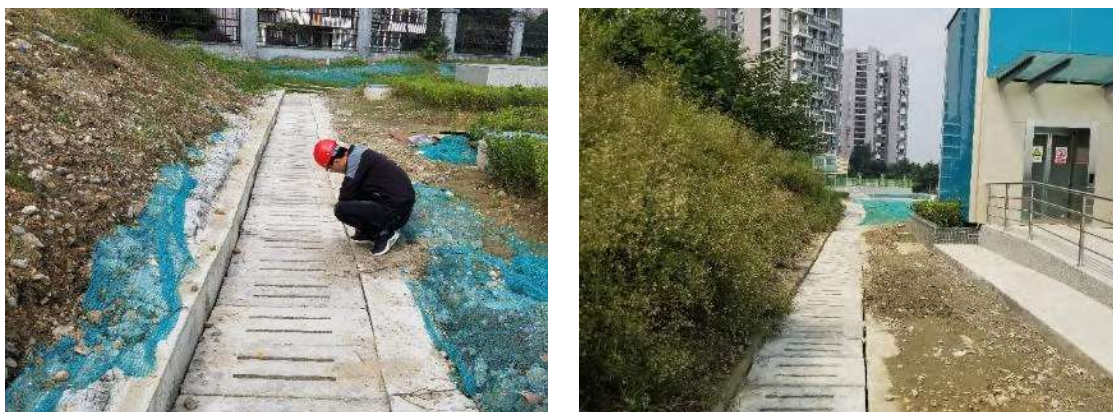
图 1.3-3 工程措施调查

对于土地整治工程、道路硬化工程、裸露地面硬化固化工程、排水工程、拦挡工程等所有具有水土保持功能的工程，依据设计文件，参考监理报告，按照监测分区进行统计调查，对工程质量、数量、完好程度、运行状况、稳定性及其安全性进行现场调查监测。

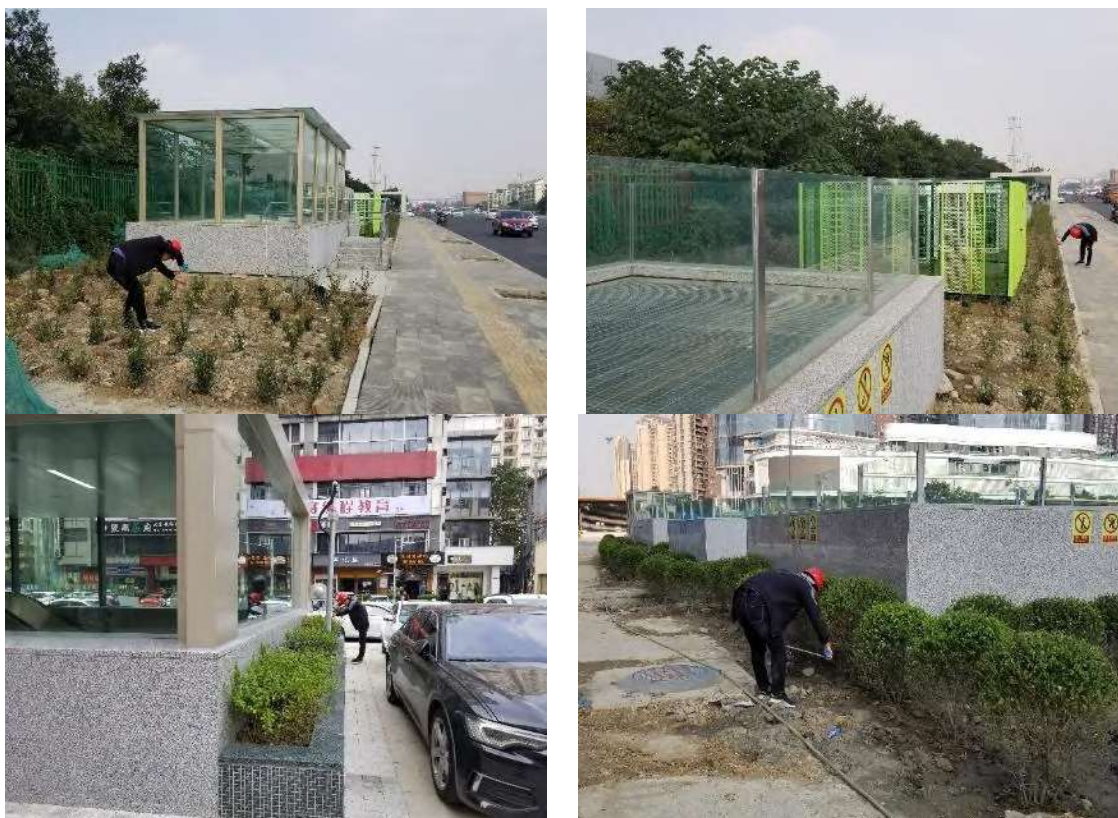
图 1.3-4 植措施调查

植被监测按监测分区进行调查统计。选有代表性的地块作为样地进行调查，样地的面积为投影面积，要求乔木林10m×10m(造林面积较大时可采用 30m×30m)、灌木林2m×2m、草地1m×1m。样地的数量一般不少于3块。若为行道树时可采用样行调查，每隔100m测定10m。

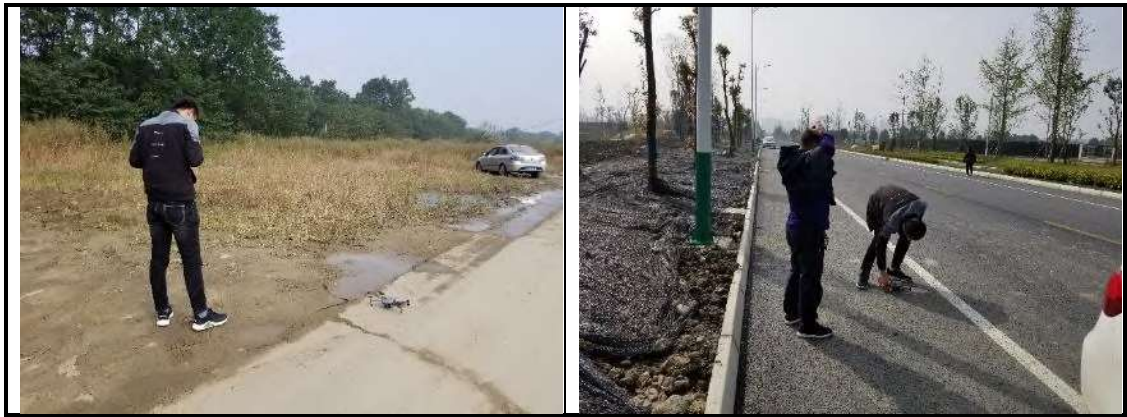
图1.3-5 无人机核查

我公司监测工作组通过现场无人机航拍等方法获取项目区遥感影像资料，结合工程设计、竣工图纸对项目区施工扰动面积、边坡防护状况、水保措施实施状况及工程对周边产生的水土流失或水土流失潜在危害进行监测，宏观全面的掌握项目不同时期的水土流失及水土保持工作状况，为水土保持监测工作提供了有力

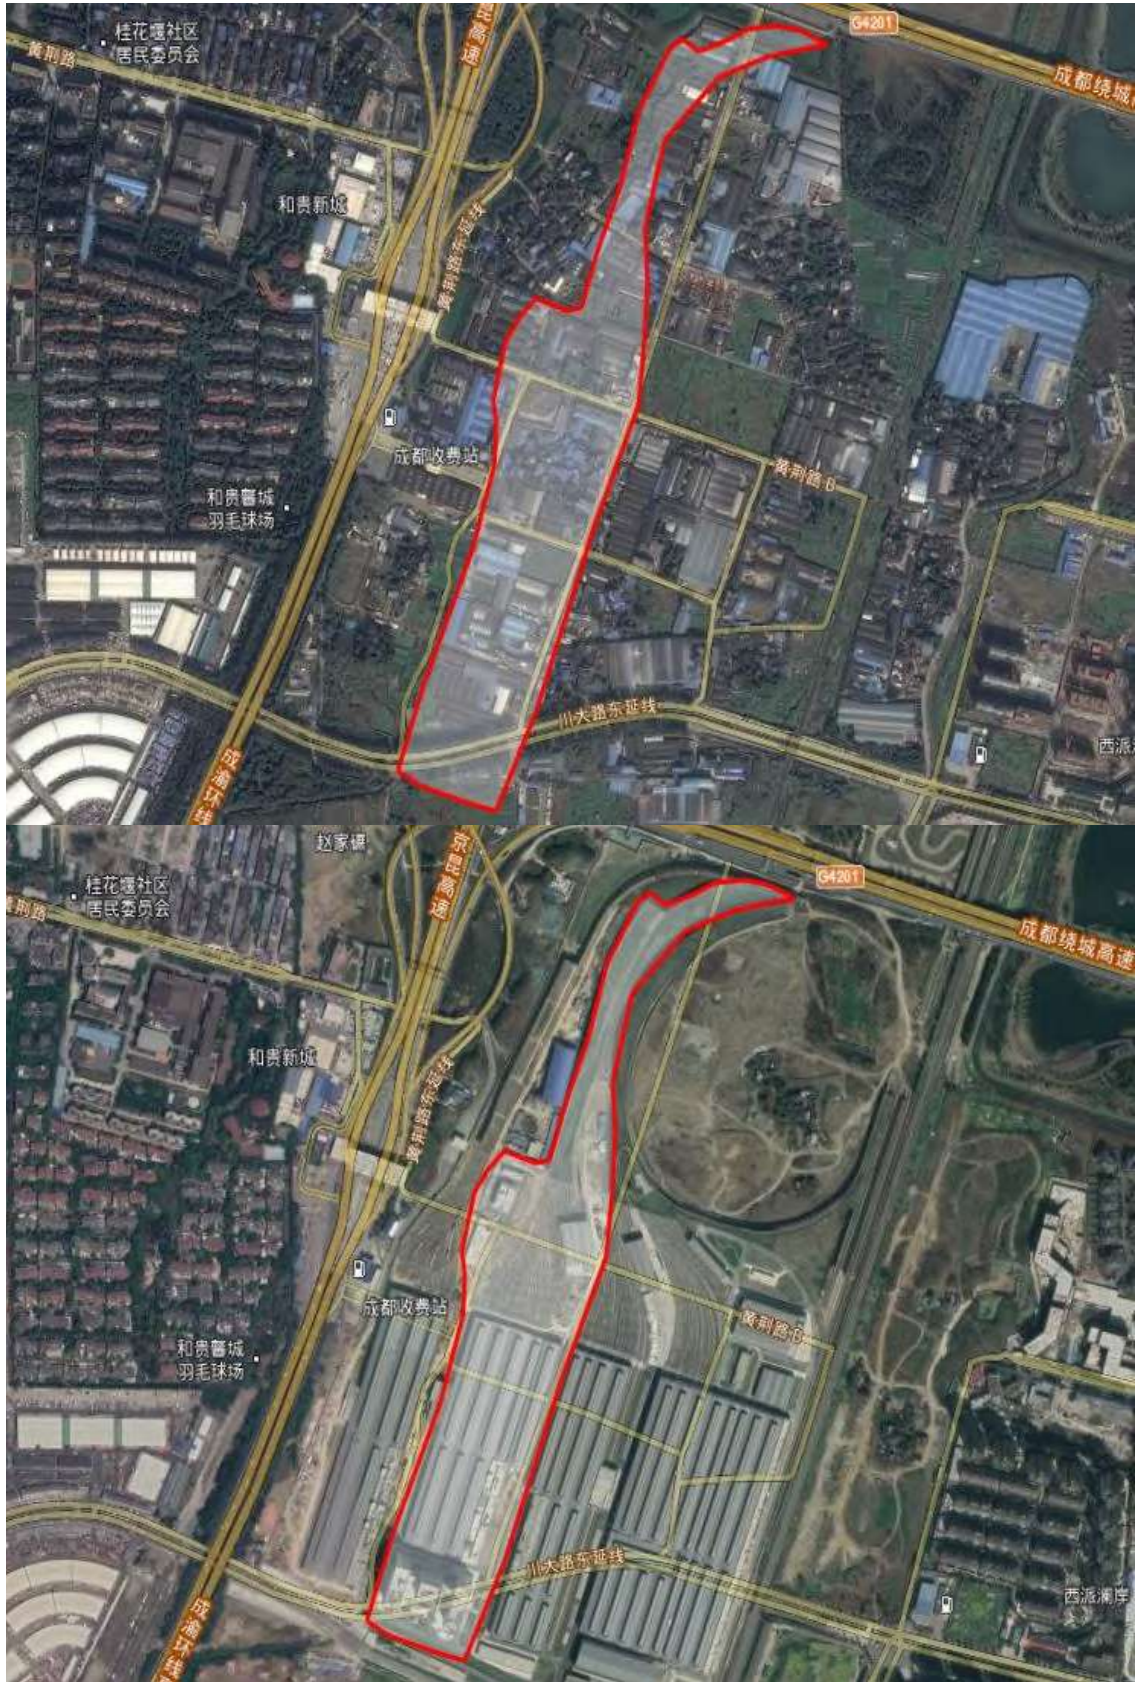
图 3.1-1 元华车辆段遥感影像前后对比图

⑤水土保持方案考虑到工程建设对周边区域的影响，根据工程区的地质、地形及工程的施工特点，确定了直接影响区；实际施工过程中文明施工，工程建设管理合理，施工扰动得到了有效控制，将施工活动严格控制在征占地（彩钢板拦挡）范围内，大大降低了对周边环境的影响，直接影响区较方案减少 0.28hm<sup>2</sup>。

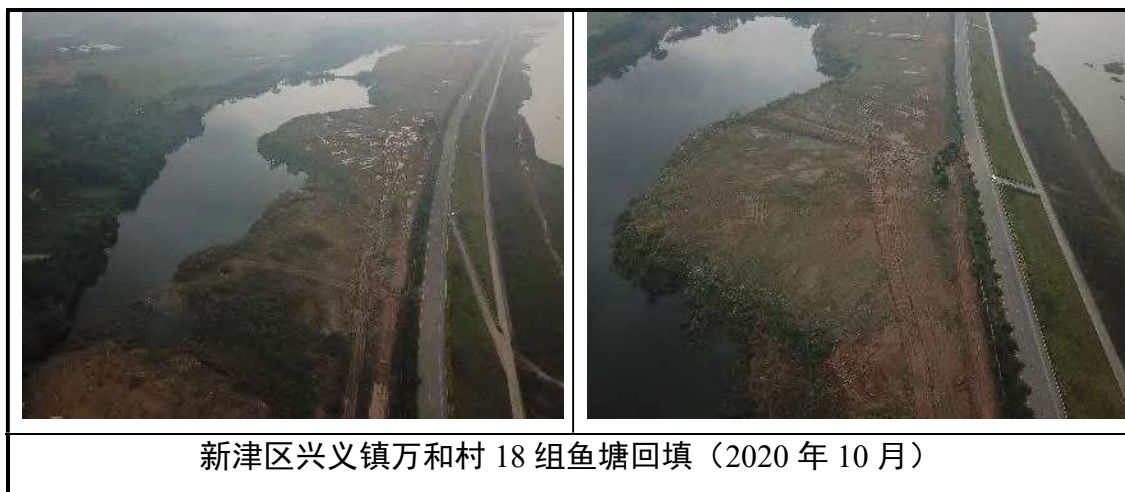
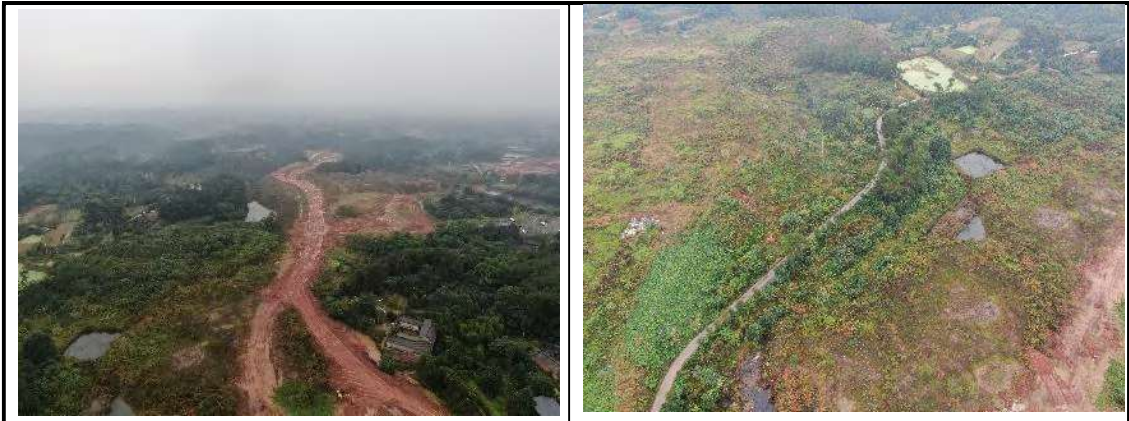
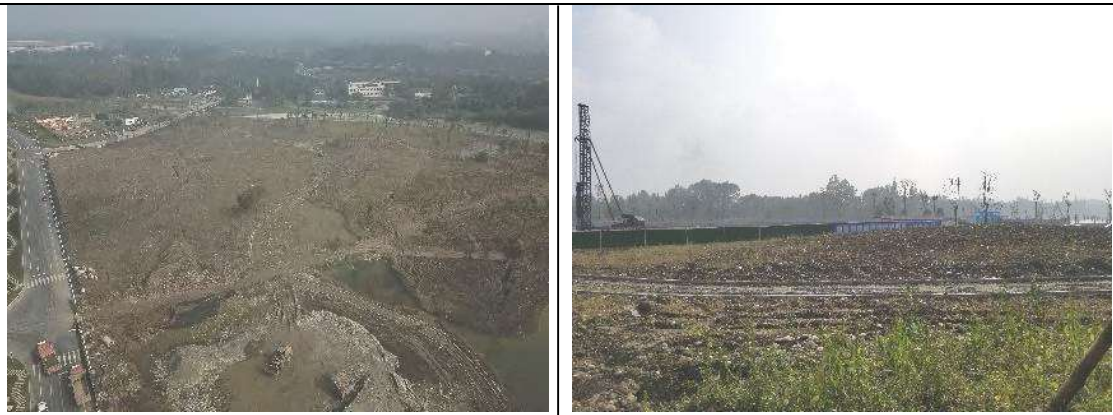
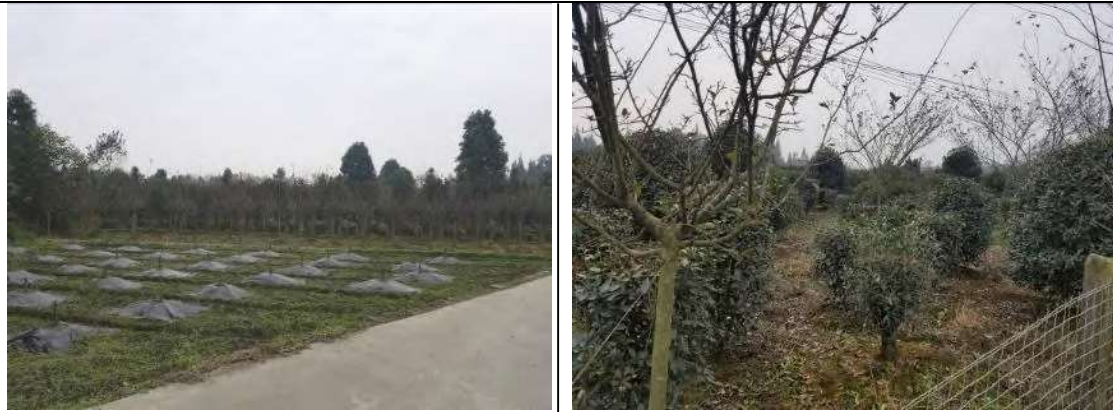
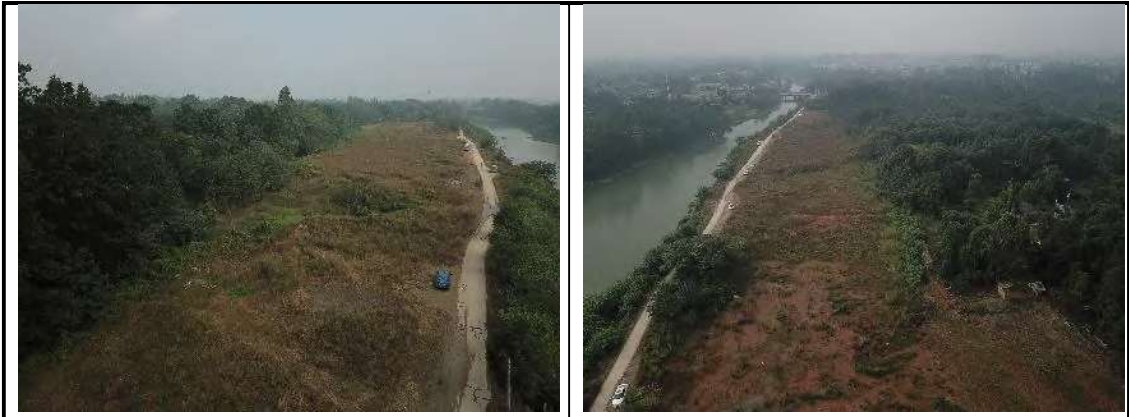
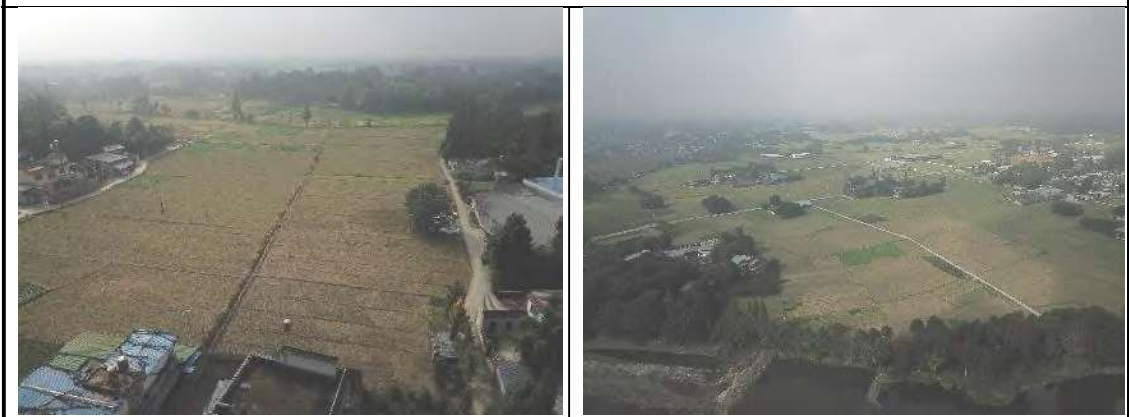
图 3.3-1 弃土综合利用现状

经查阅施工资料、监理资料、水土保持监测资料和现场调查情况，本项目在施工过程中未单独设置弃渣场，工程建设产生的弃渣由渣土运输公司方分别本项目弃方分别运至新津区兴义镇万和村 18 组鱼塘回填、新津区普兴坑洼回填、崇州经济技术开发区绿化回填、崇州市益众苗木种植农民专业合作社、崇州市三江镇坑塘回填、三江镇徐河心农业产业基地、成都双流区煎茶镇老龙村十组老龙梨花森林项目、四川省成都市彭州市蒙阳镇飞星路造地回填、成都市武侯区文昌社区七组鱼泉黑派杨复合化种植示范基地、广汉市双沟路连山新大桥、眉山市彭山区江口镇双合村 1 组、锦城绿道二期绿化回填等地进行综合利用。。我公司技术人员赴弃土接纳点现场进行了实地踏勘，综合利用点现状如图 3.3-1 所示。

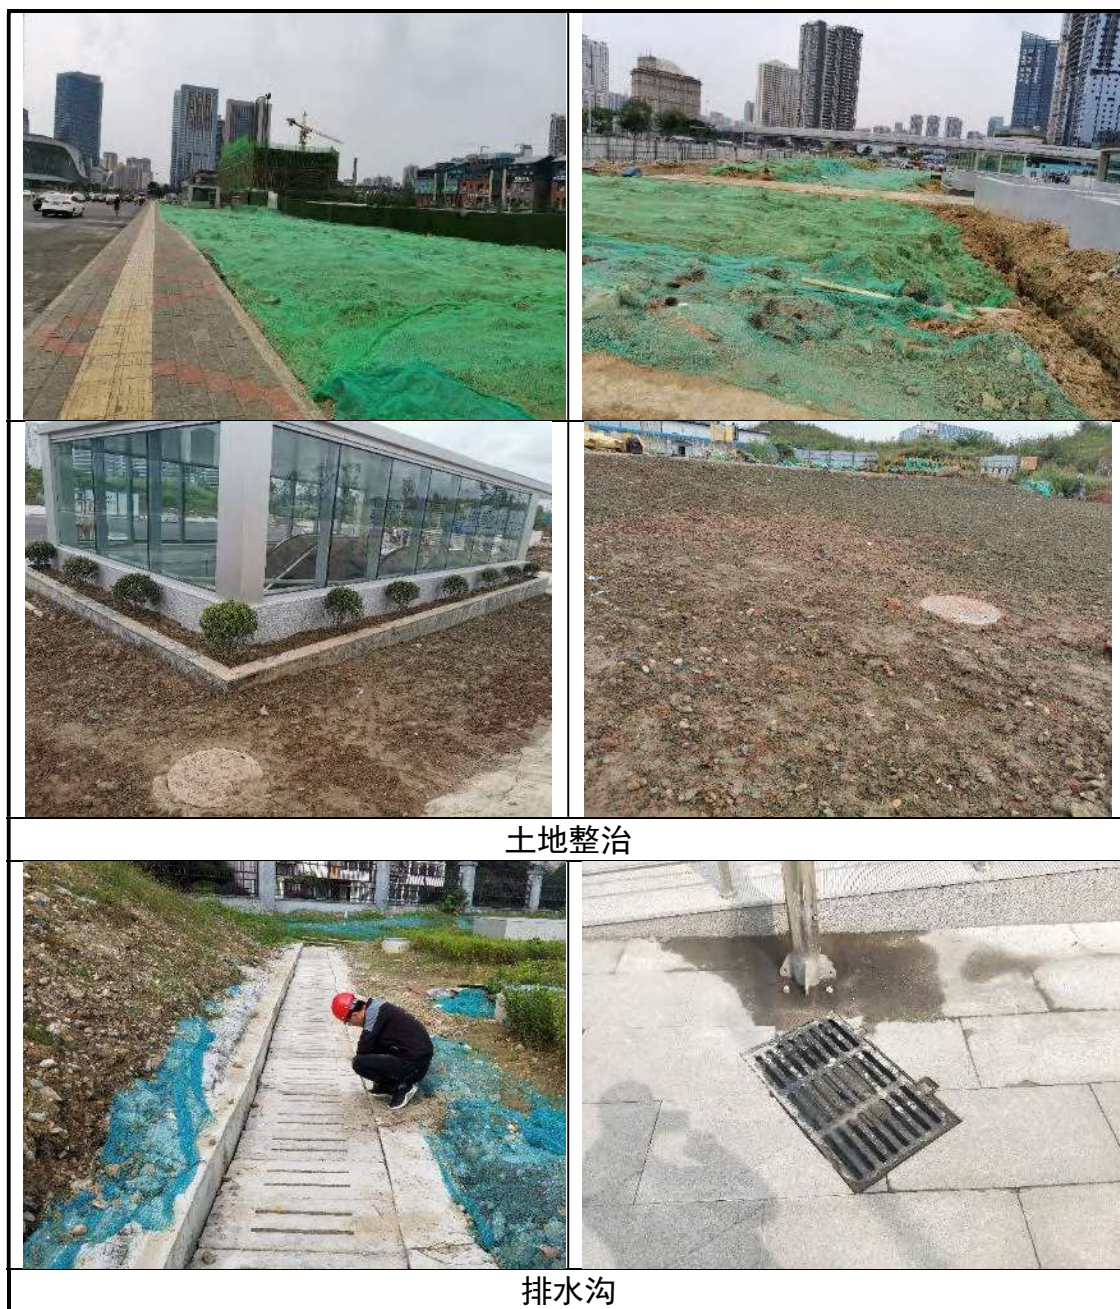
图 4.1-1 工程措施

工程措施实施情况图见图 4.1-1。

成都轨道交通 8 号线一期工程完成的水土保持工程措施包括：本表土剥离 1.12 万 m<sup>3</sup>、表土回覆 1.75 万 m<sup>3</sup>、土地整治 8.75hm<sup>2</sup>、雨水管 10435m、排水沟 2645m、截水沟 1250m，沉沙池 9 个。

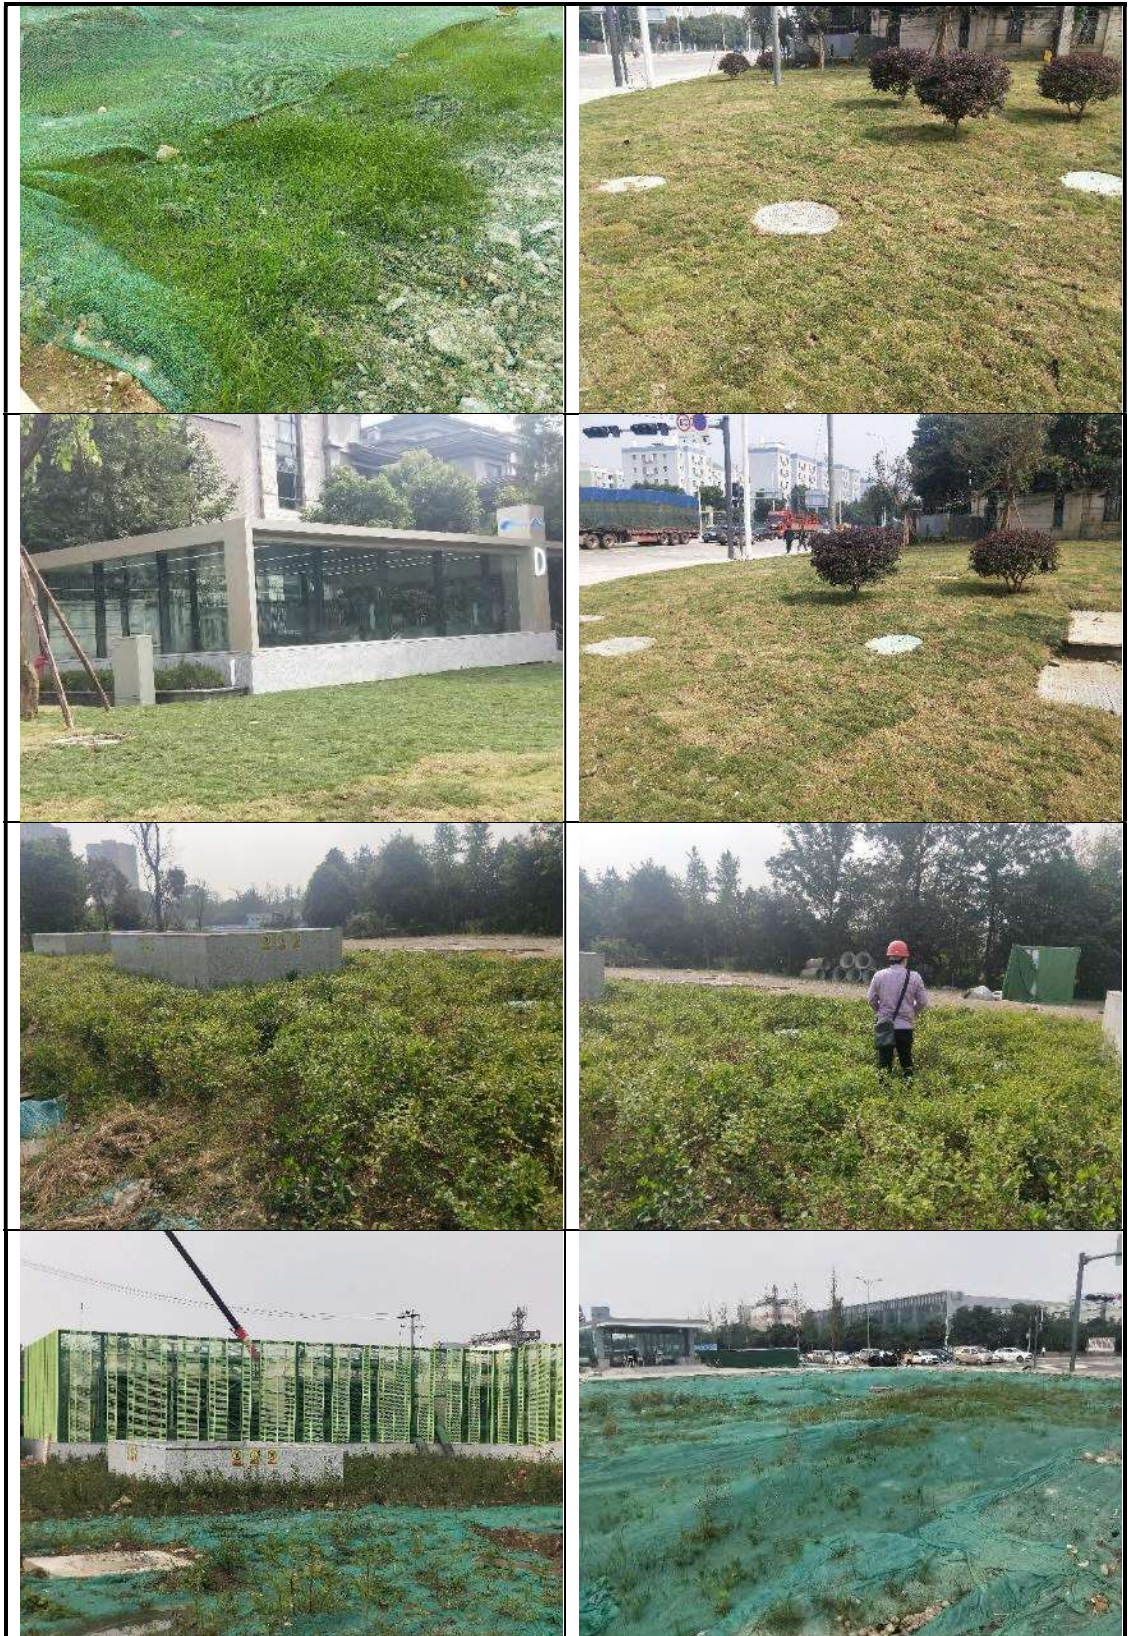
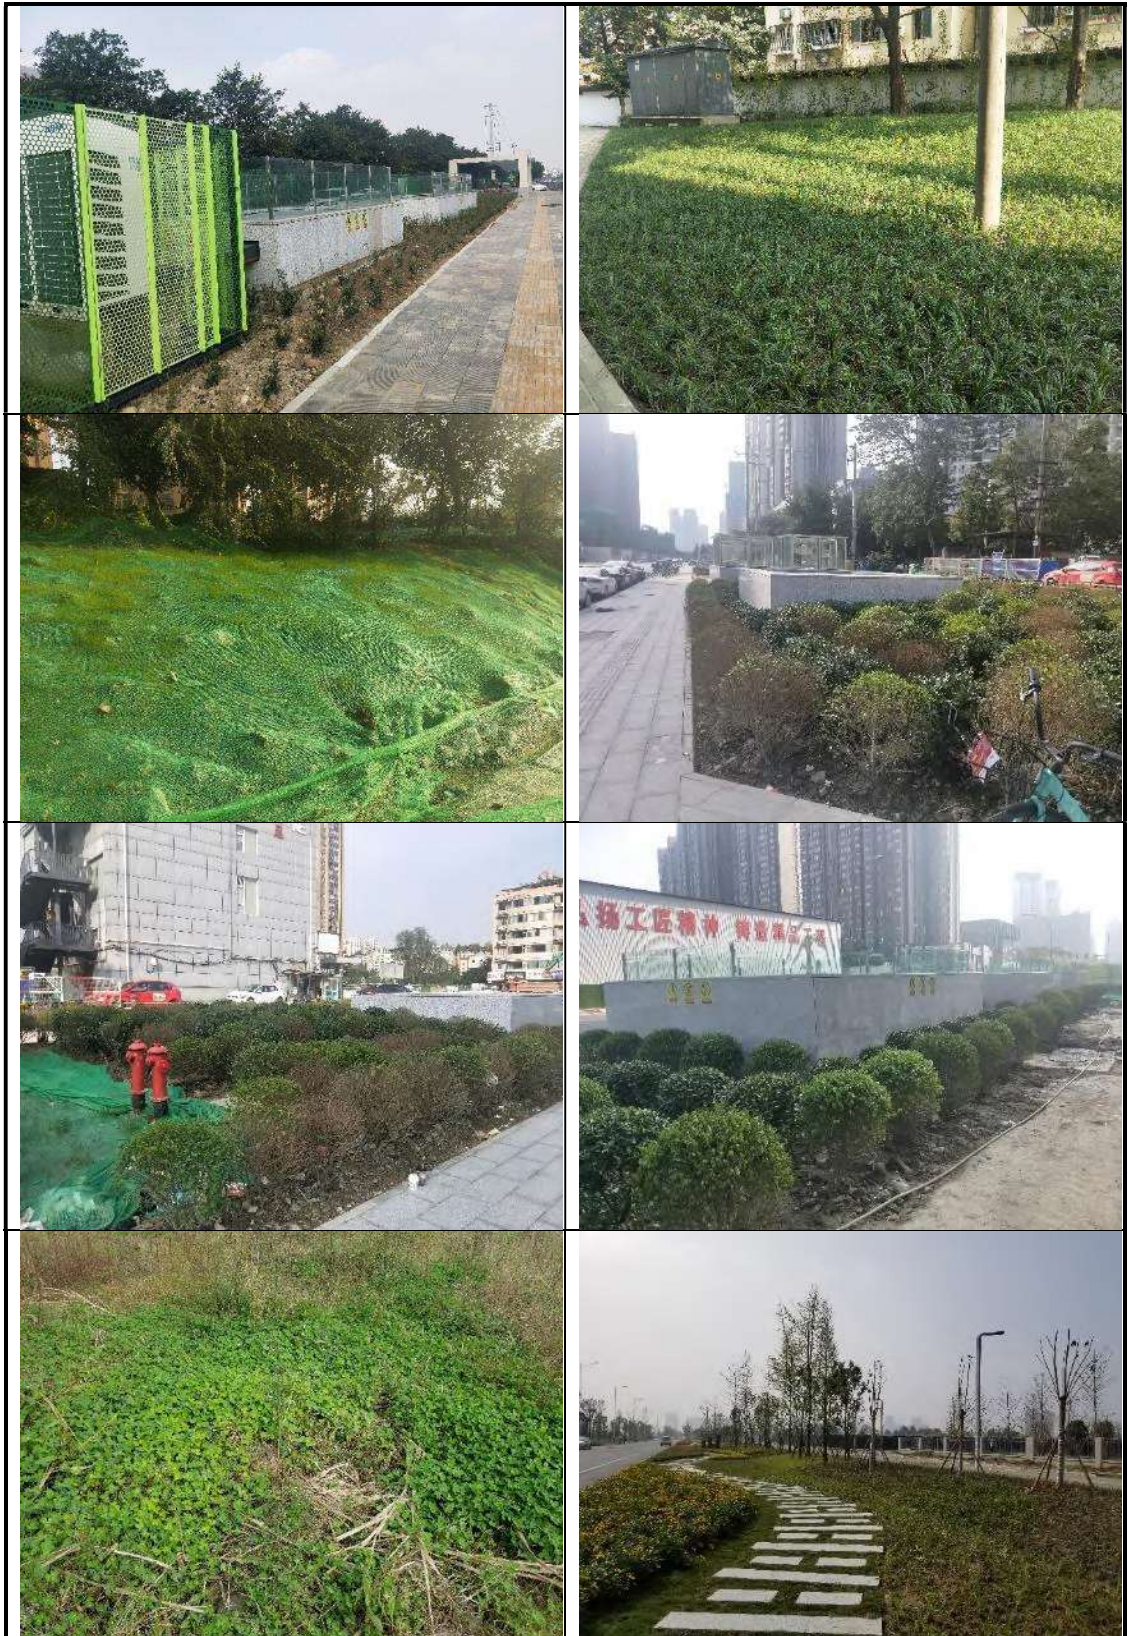
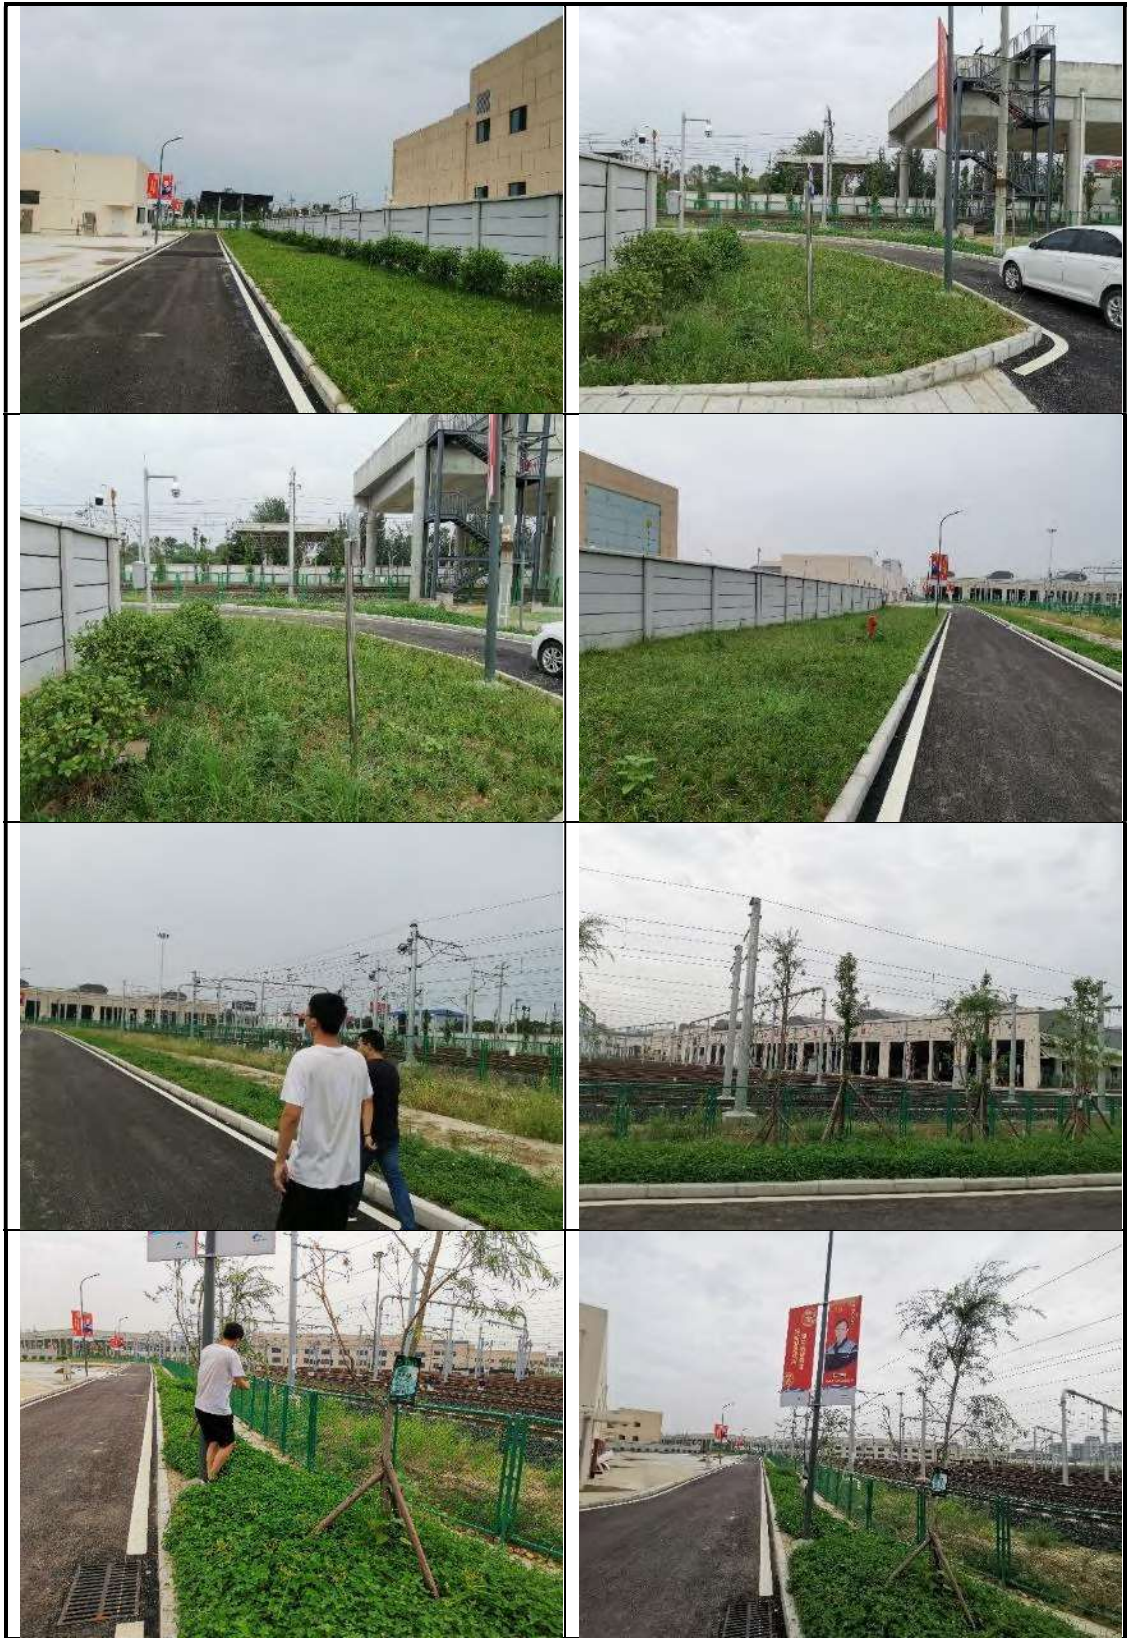
图 4.2-1 植物措施

植物措施实施情况图见图 4.2-1。

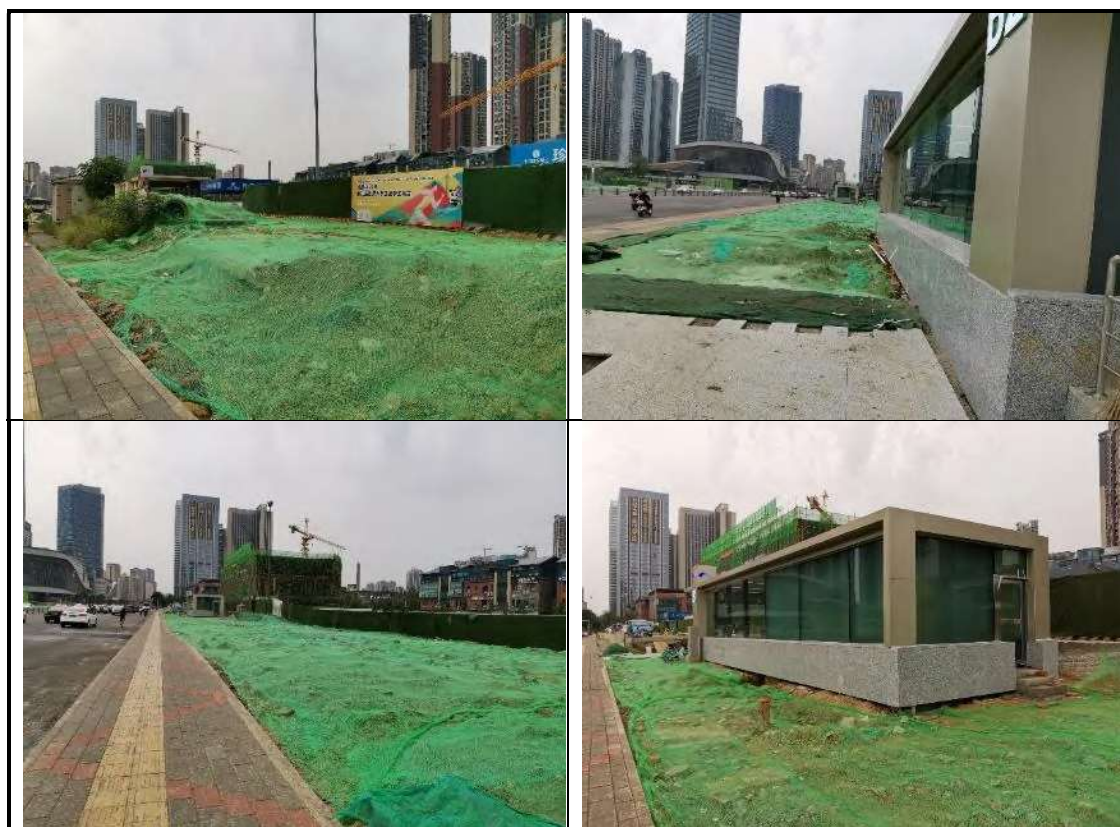
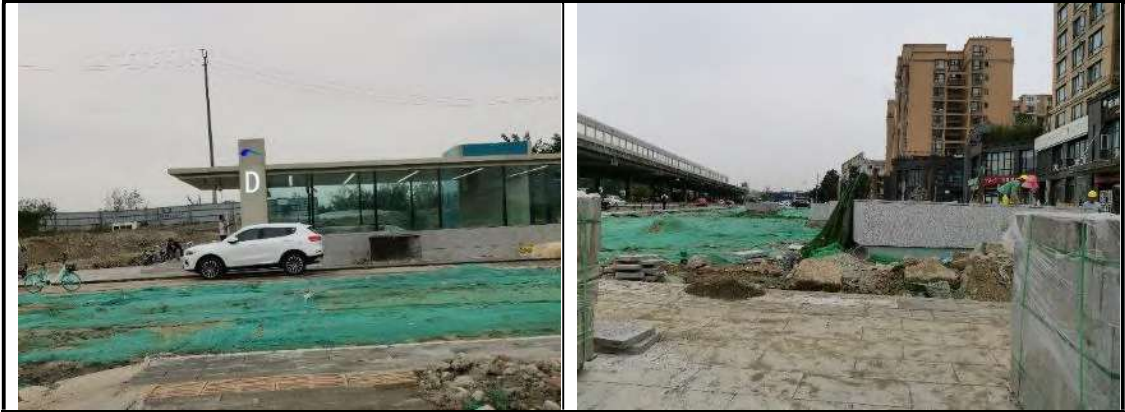
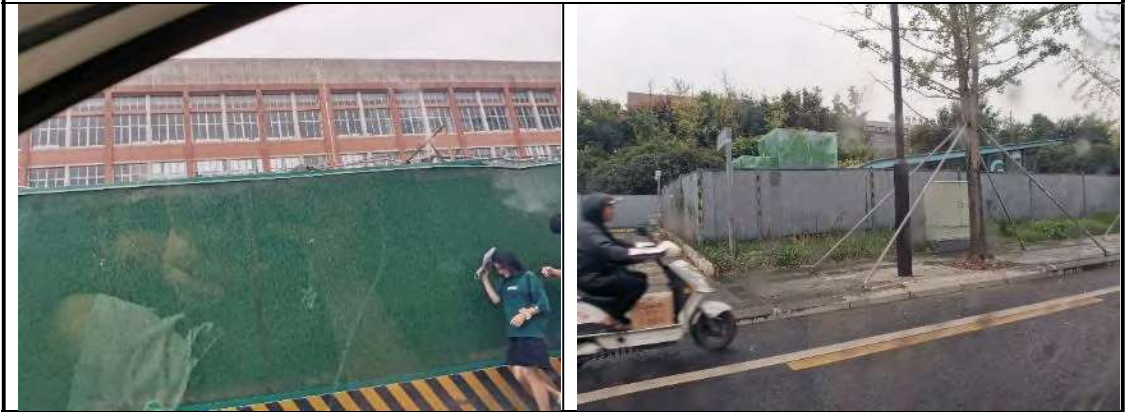
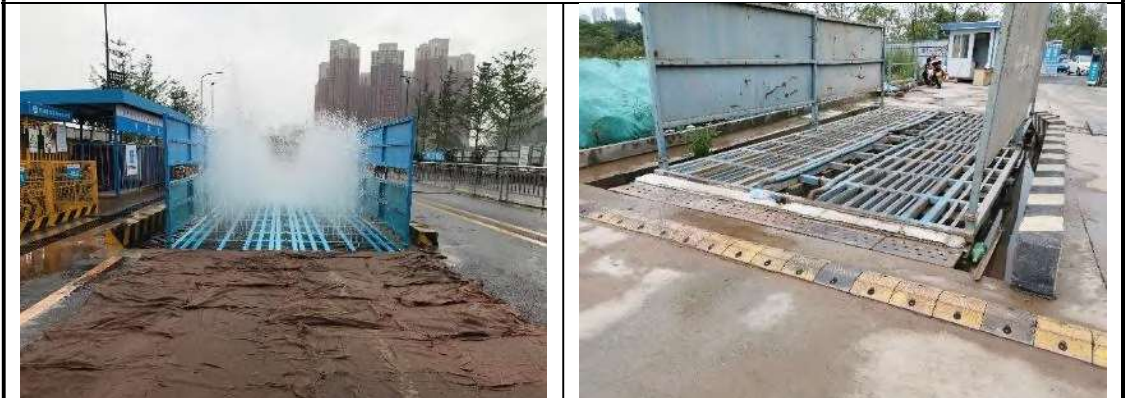
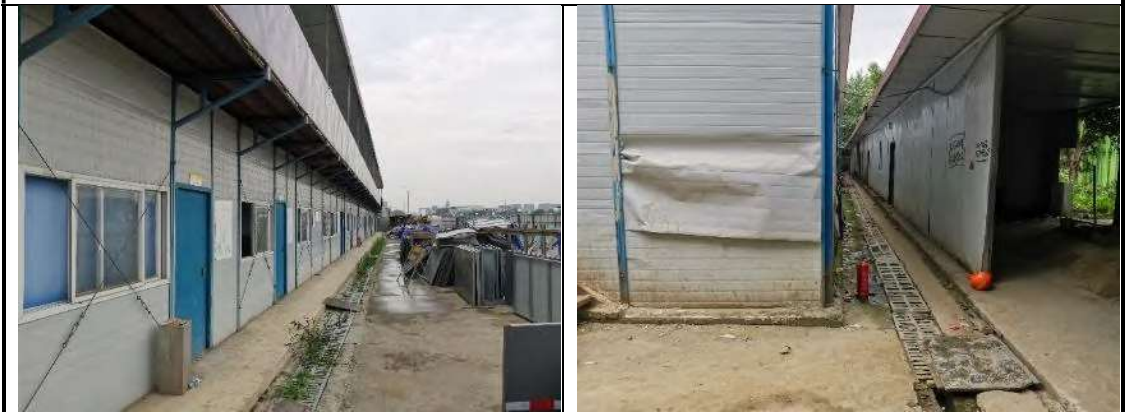
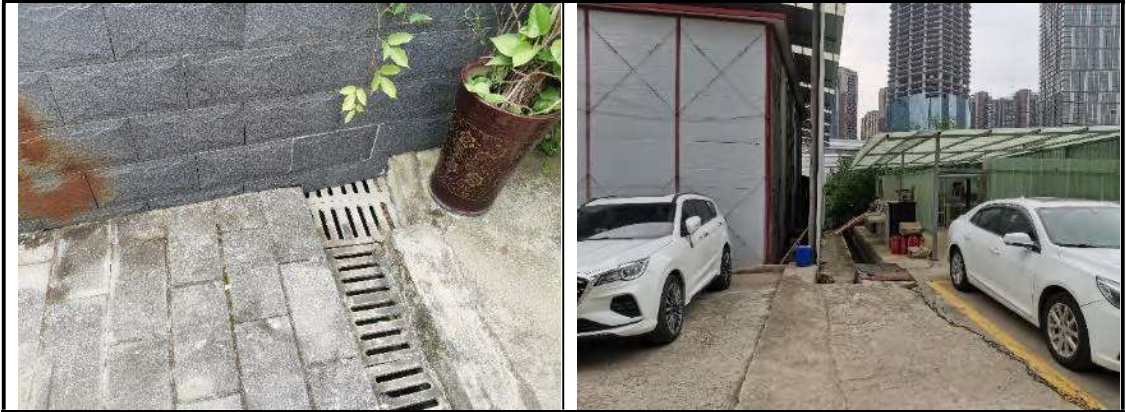
图 4.3-1 临时措施

本工程临时措施实施情况图见图 4.3-1。

防尘网遮盖

彩钢板围栏

洗车槽

临时排水沟
