成都轨道交通 8 号线一期工程

# 水土保持设施验收报告

编制单位：中国电建集团成都勘测设计研究院有限公司

二〇二〇年十月

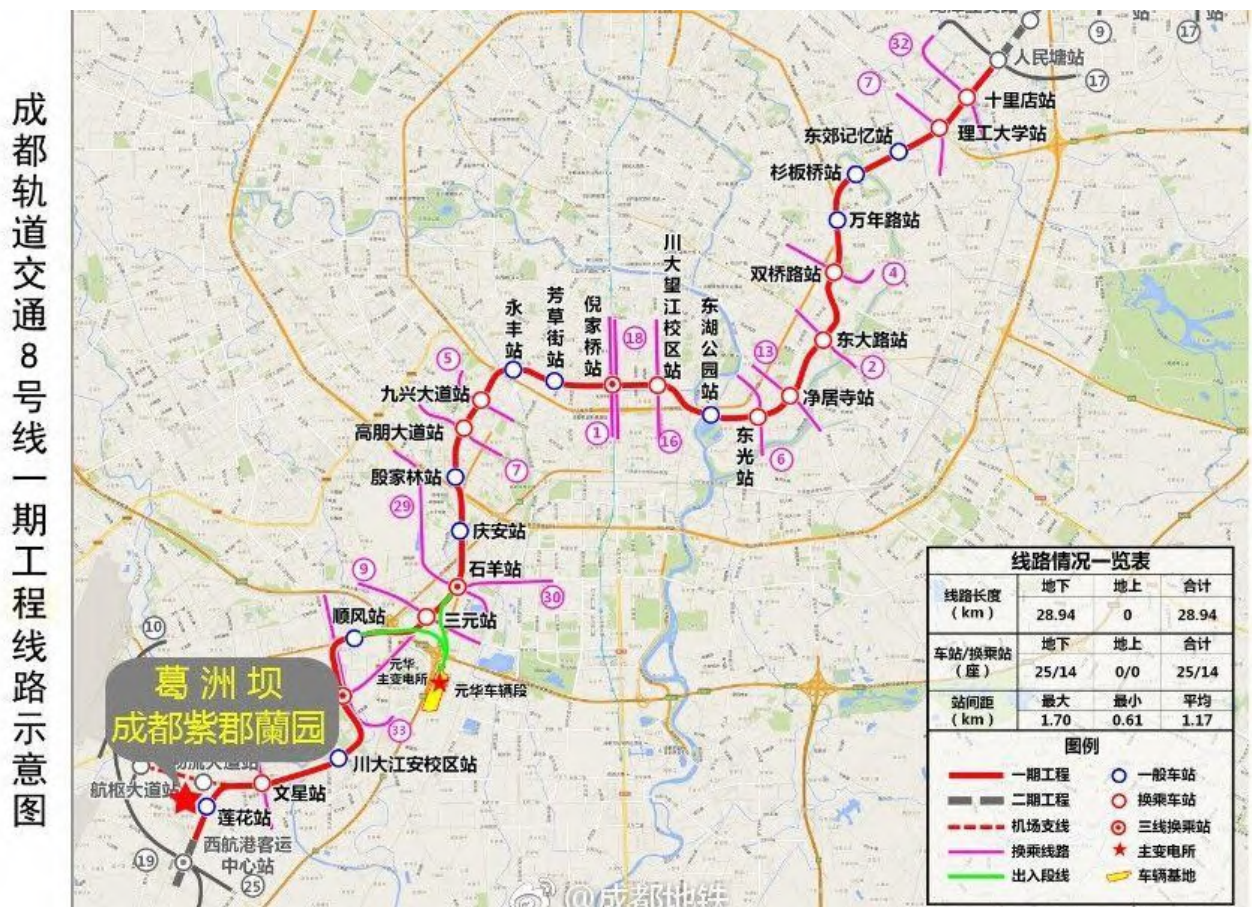
图 1-2 工程总平面布置图

成都轨道交通8号线一期工程起点为莲花站，终点为十里店站，线路全长28.94km，均为地下线；共设置25座车站，均为地下车站；其中设置14座换乘站，分别与线网中1号线、2号线、4号线、8号线、6号线、7号线、9号线、11号线、13号线、18号线、29号线、30号线、32号线实现换乘。设置元华车辆段一处，与5号线、9号线共用，设1座主变电站所和1座二级开闭所（位于元华车辆段内），控制中心位于崔家店。

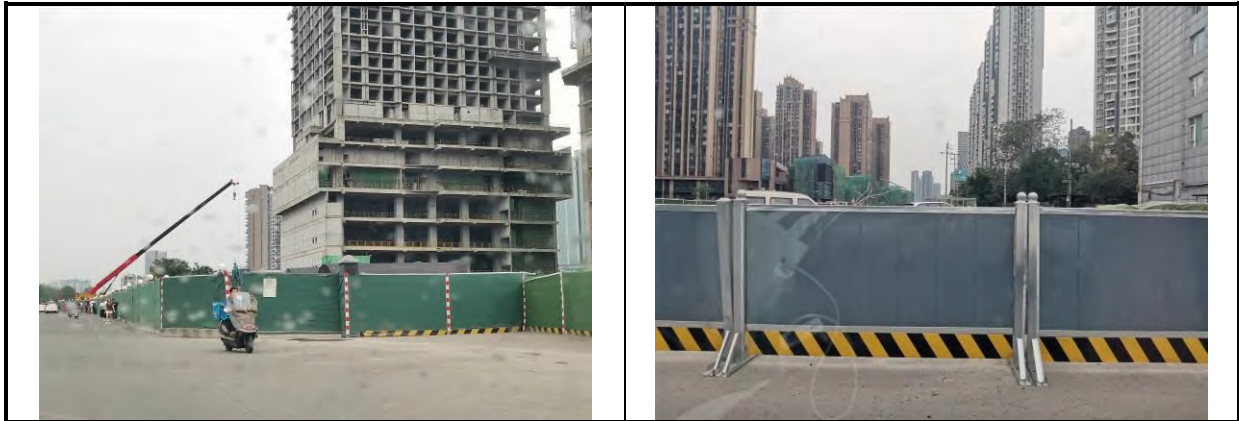
通过核查施工过程、监理、监测相关资料及结合现场调查情况，施工前在场地外围布置彩钢板围栏，控制扰动面积。布设前沿界线每隔 10m 设置立柱一根，立柱规格为 200cm×8cm×8cm，打入地下 30cm，立柱上用铁丝固定横杆 2 根，用以支撑彩钢板，彩钢板规格为 200cm×100cm，布设彩钢板围栏 835m。施工前对腐殖层较厚的区域进行了表土剥离，共剥离表土 0.09 万 m<sup>3</sup>；将剥离表土和临时堆土堆放在区间工程临时占地区域内，利用防尘网进行遮盖，在堆土外侧用编织袋土埂防护，施工结束后，对编织袋土埂进行拆除，将防尘网及编织袋进行回收，经统计共布置防尘网 700m<sup>2</sup>，编织袋土埂 92m<sup>3</sup>；施工中对明挖段临时堆土周边及易汇水区域布设土质临时排水沟 450m，排水沟采用梯形断面，底宽 0.3m，深 0.3m，坡比 1:0.5。在风井井口周边安装雨水管，共计 198m；施工结束后对施工场地进行了行景观绿化及地表硬化的方式恢复迹地。绿化区域采取土地整治、回覆表土后撒播草籽进行绿化，经统计，景观绿化共计 0.45hm<sup>2</sup>。

区间工程区（彩钢板围栏）

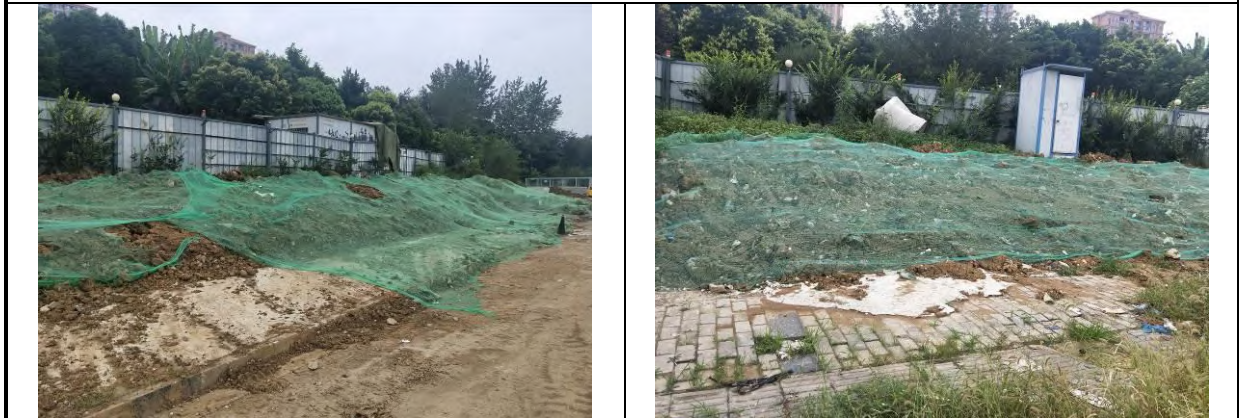
区间工程区（表土回覆、防尘网遮盖）

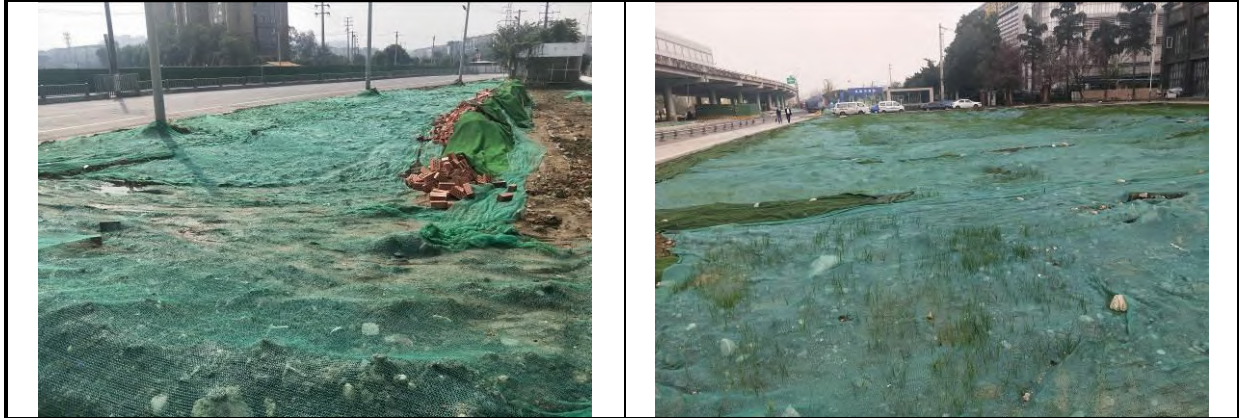
区间工程区（土地整治、防尘网遮盖）

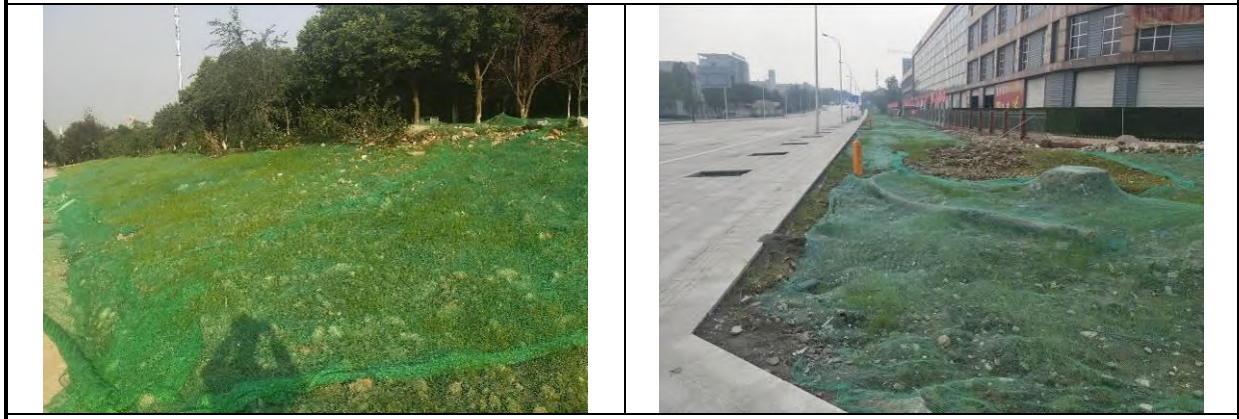
区间工程区（防尘网遮盖）

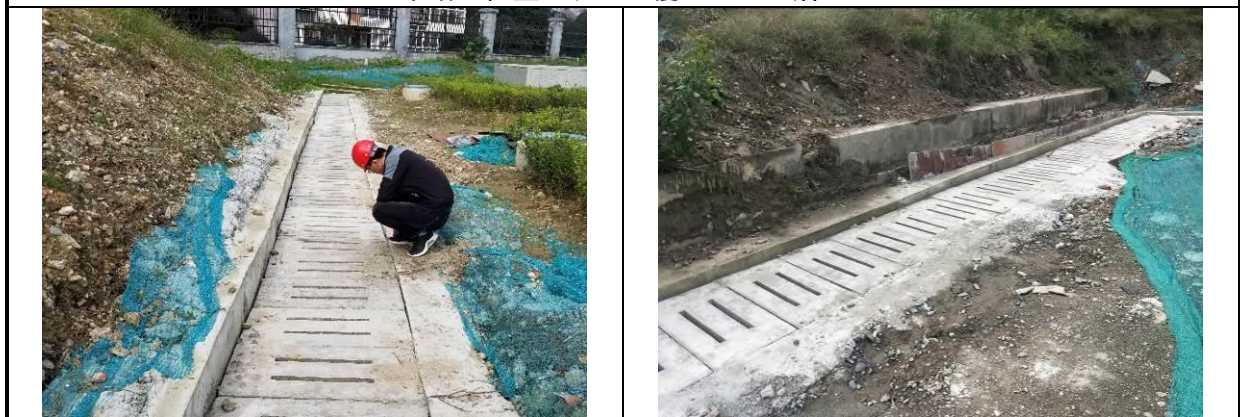
车站工程区（截水沟）

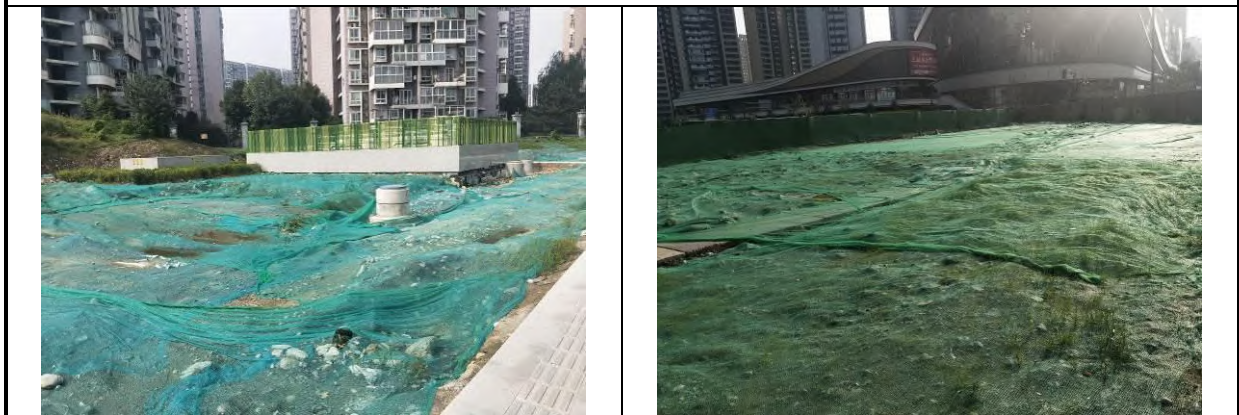
车站工程区（表土回覆、防尘网遮盖）

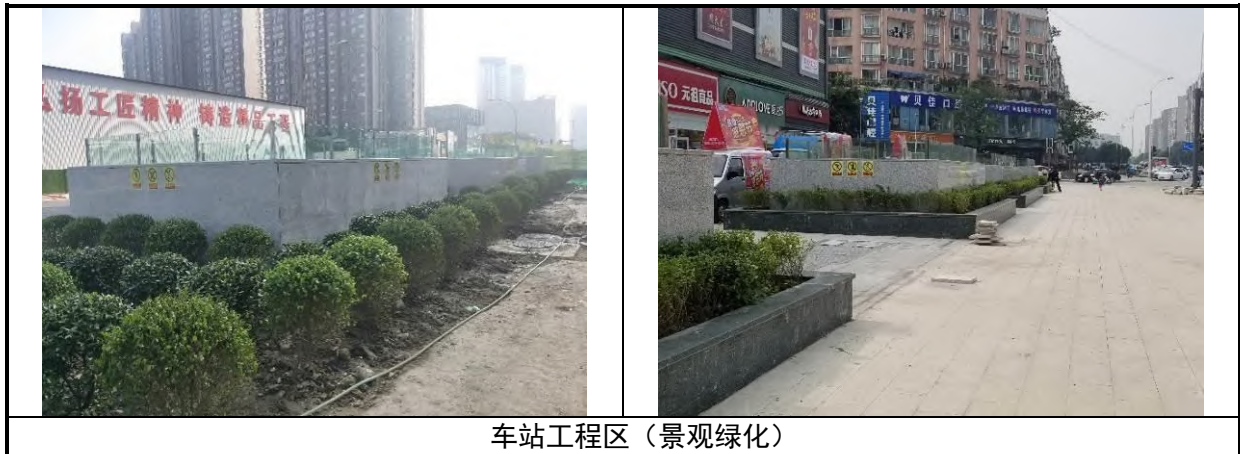
车站工程区（景观绿化）

- 1、后期加强水土保持设施管理维护工作，使实施的水土保持措施发挥更好的效益；
- 2、个别车站站口的景观效果欠佳，建议后期结合市政道路建设对景观绿化进行提升；
- 3、目前主体刚完成各标段验收，正在进行竣工清算工作，驻地范围内存放周转料及其他物资，正在进行物资处理；附属工程及消缺的作业人员也准备撤场，需要一个缓冲期，因此，部分临建设施目前无法拆除，预计 2020 年 12 月 31 日前完成拆除并进行迹地恢复；
- 4、后期做好水土保持工程相关资料的保管和归档工作。

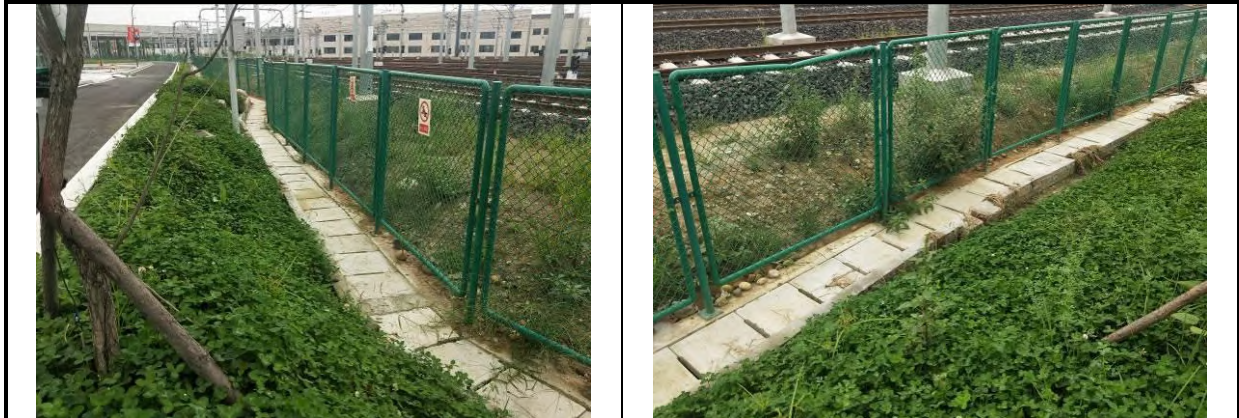
经查阅施工、监理、监测及现场踏勘，在施工前对腐殖层较厚的区域进行了表土剥离，并集中堆放，共剥离表土 1.03 万  $m^3$ ；对表土及开挖的土石方下方采取了编织袋土埂进行临时拦挡，土袋挡墙共计 530 $m^3$ ，并对临时堆土及裸露地表采取了防尘网遮盖，防尘网共计 6500 $m^2$ ；施工中对建设场地汇水面积较大的区域采取了临时排水沟和沉砂池，共计土质排水沟 350m，沉淀池 8 个；主体设计考虑了在场内轨道边缘及围墙内侧修建盖板排水沟，共计 2645m，断面尺寸 0.8m × 0.4m。在场内布设雨水管网，共计 1337m，管径为 DN300~DN500。对绿化区域采取表土回覆及土地整治后实施景观绿化措施。经统计，景观绿化共计 2.67 $hm^2$ 。

车辆段工程区（排水沟）

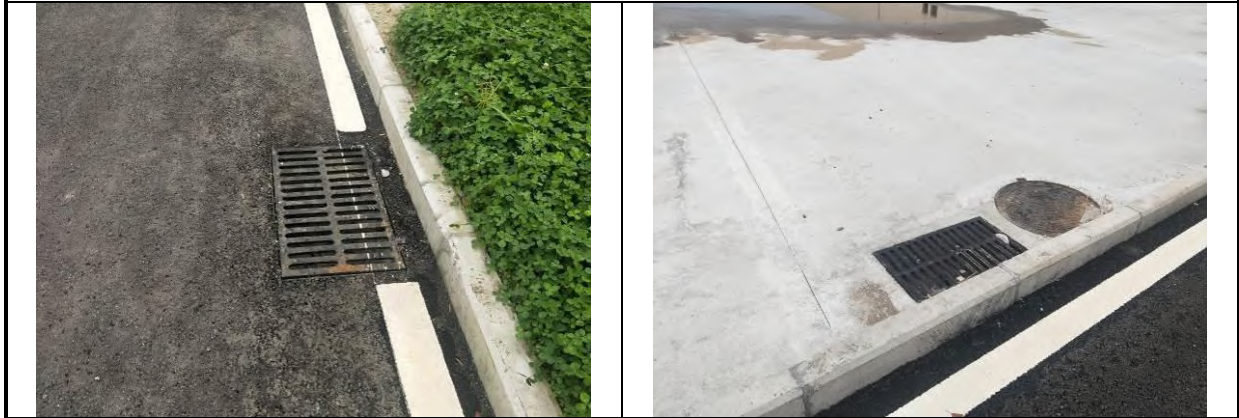
车辆段工程区（雨水口）

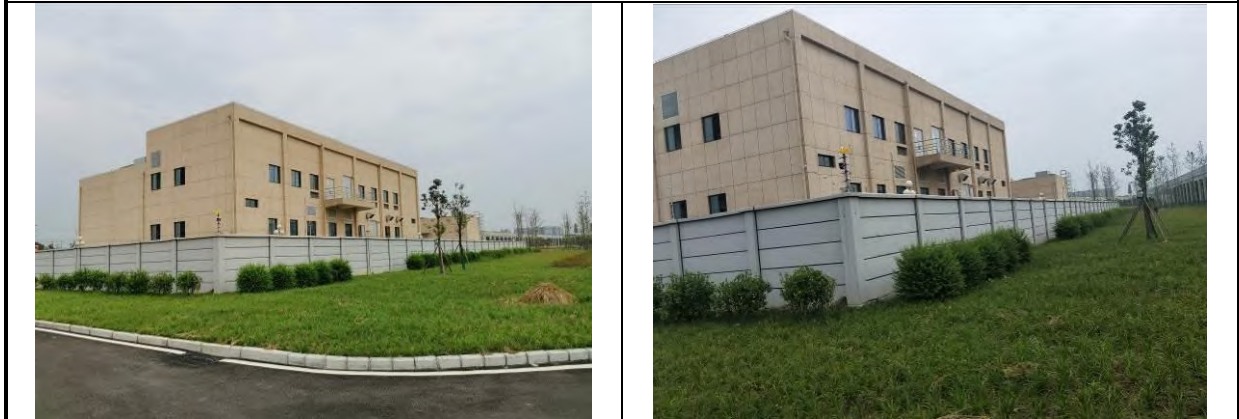
车辆段工程区（表土回覆及景观绿化）

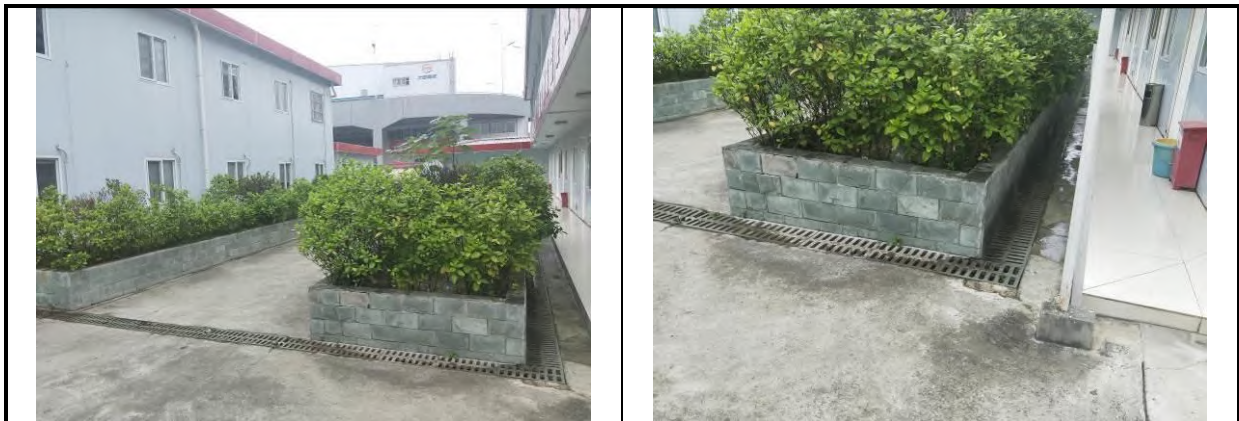
在临建工程的各项项目部驻地场地内修建临时排水沟，保证场内雨水有组织排放入，共计临时排水沟 1610m，在项目部驻地施工过程中采用防尘网进行临时遮盖，共计 1200 m<sup>2</sup>，采用撒播草籽、栽植乔灌木、摆放花盆的方式进行绿化，临时绿化共计 0.46hm<sup>2</sup>。

临建工程区（项目部排水沟及临时绿化）

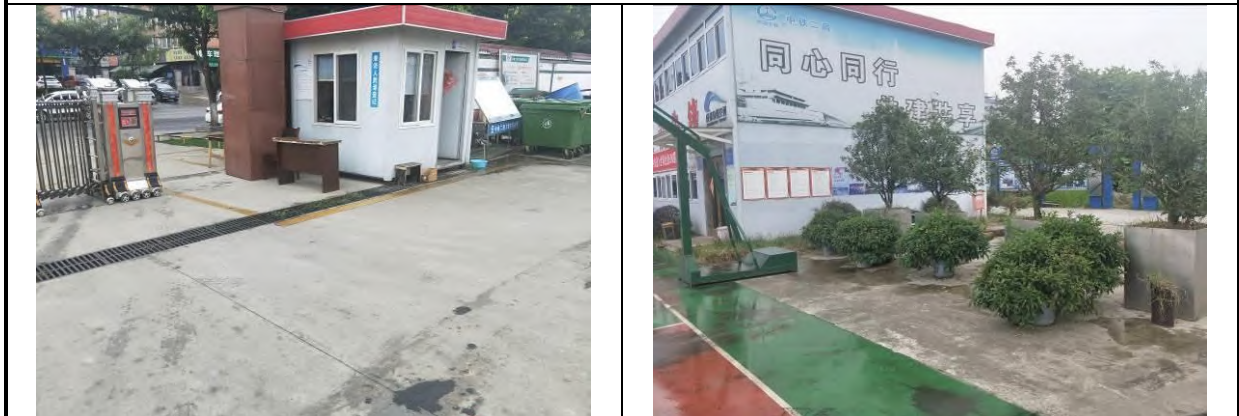
临建工程区（项目部排水沟及临时绿化）

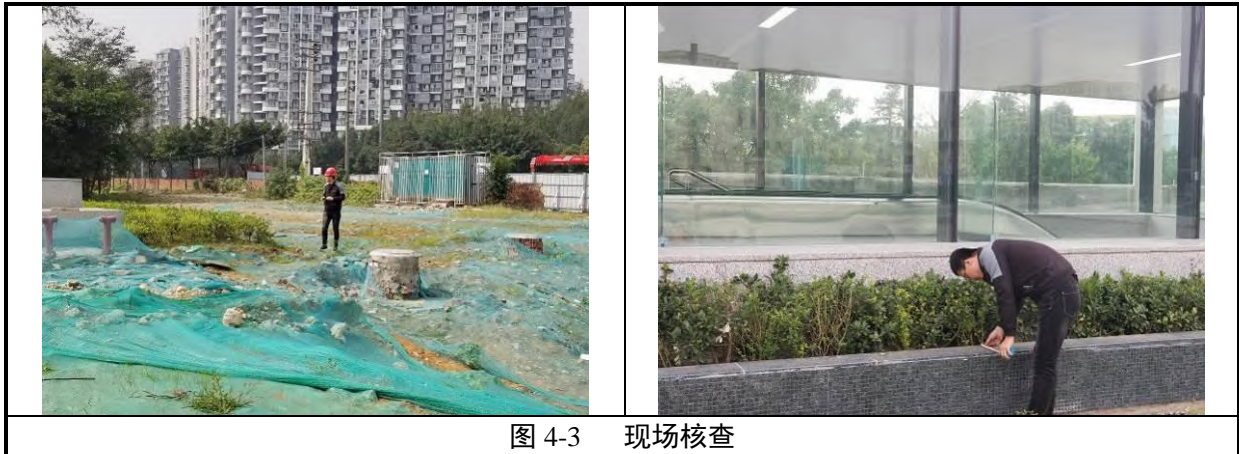
图 4-2 现场核查

经现场调查，车辆段工程区的排水沟、土地整治等达到设计要求，截排水沟砌体砌筑规则，嵌缝密实平整，渠道平顺，线条优美，整体外观合格，尺寸合理，排水通畅，满足过流能力，未见裂缝、沉降和淤积，运行正常，扰动面覆盖良好，整治后的场地平整，满足植被生长要求。

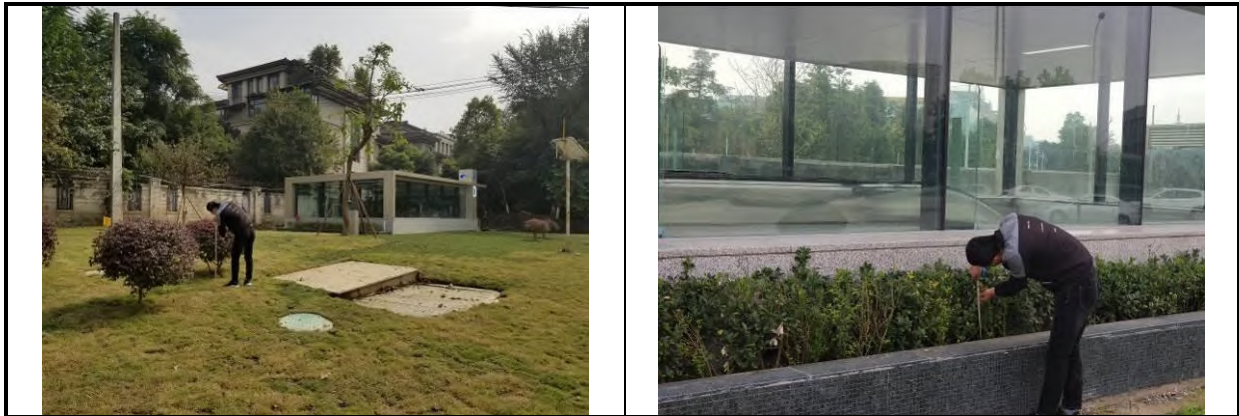
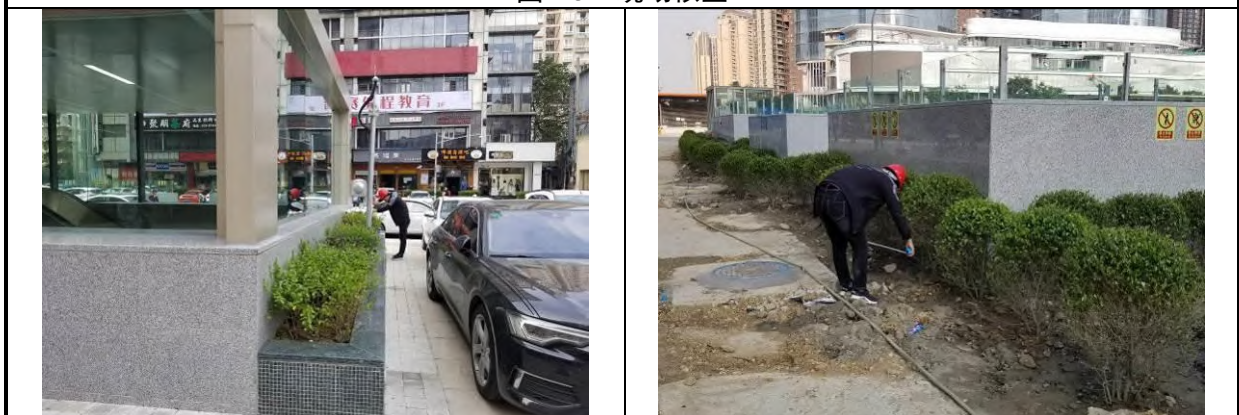
图 4-4 现场核查

经现场调查, 车辆段工程区对未硬化地表区域采取了较高标准的乔灌草景观绿化措施, 在道路两侧栽植行道树, 建筑物周边采取乔灌草相结合的景观绿化, 对裸露地表进行植被覆盖, 经验收工作小组核查, 认为车辆段工程区整治后的场地平整, 覆土厚度适中, 满足植物生长要求, 植被生长良好, 植株成活率达到 95% 以上, 覆盖率 85% ~ 95%, 将植物措施质量等级评定为合格。
