成都轨道交通 6 号线三期工程

水土保持设施验收报告

编制单位：四川宗迈工程设计有限公司

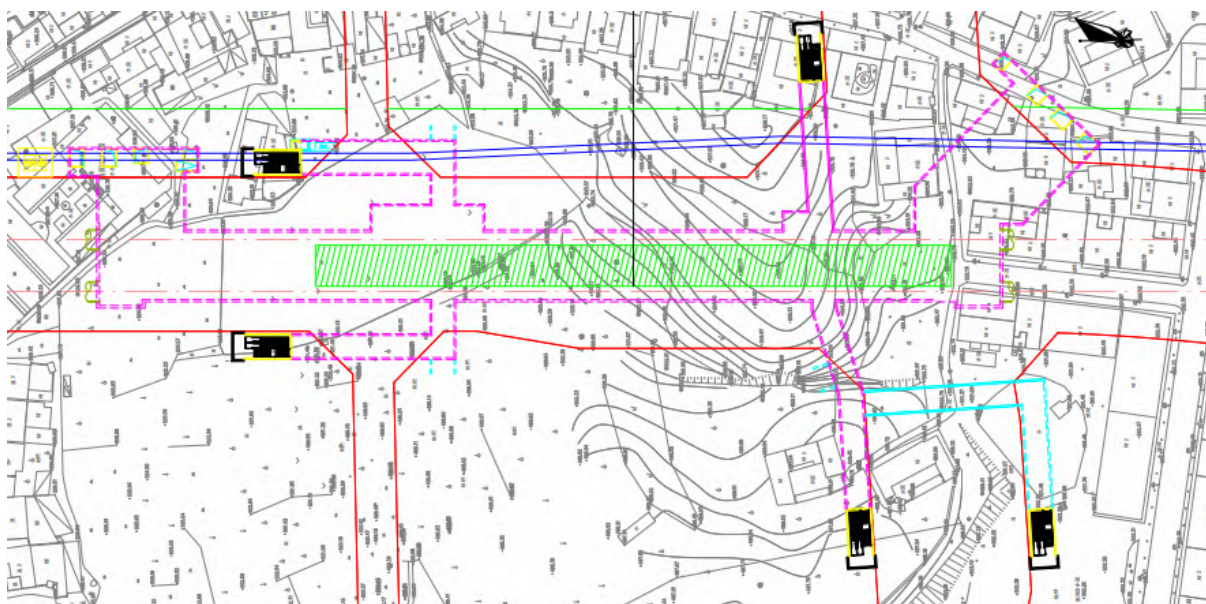
插图 1.1.4-9 青岛路站总平面图

青岛路站为成都轨道交通6号线三期工程第8个车站，站位位于规划夔州大道与规划道路交叉口处，车站沿规划夔州大道跨路口设置。

车站为地下二层12m岛式站台车站。车站总长度为：266m，车站标准段宽为：21.1m，车站标准段高14.27m。车站中心里程YCK58+021.371，车站设计起点里程YCK57+919.921，终点里程为YCK58+185.921，车站为12米岛式车站，标准段宽度为21.1m，车站长度266.0米，总建筑面积14989m²。顶板覆土厚度约为3.0m，底板埋深16.8-20.3m。本站共设4个出入口通道和2组风亭。

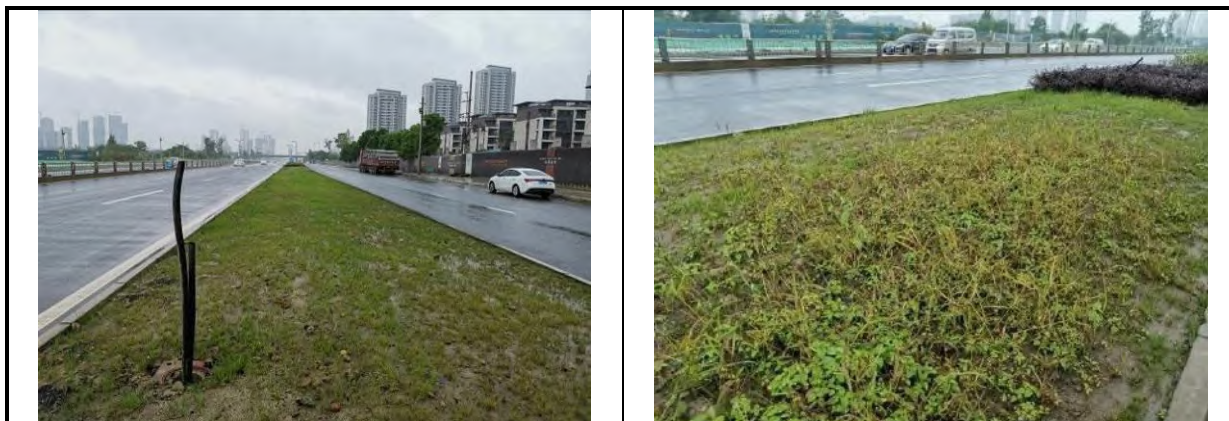
通过核查施工过程、监理、监测相关资料及结合现场调查情况，施工前在场地外围布置彩钢板围栏，防治施工扰动对外的影响，避免加大扰动面积。布设前沿界线每隔 10m 设置立柱一根，立柱规格为 200cm×8cm×8cm，打入地下 30cm，立柱上用铁丝固定横杆 2 根，用以支撑彩钢板，彩钢板规格为 200cm×100cm，布设彩钢板围栏 5917 前对腐殖层较厚的区域进行了表土剥离，共剥离表土 0.44 万 m²，将剥离表土和临时堆土堆放在区间工程临时占地区域内，堆放边坡 1:1.5，堆放高度不得超过 1.5~2.5m，利用防尘网进行遮盖，在堆土外侧用编织袋土埂防护，施工结束后，对编织袋土埂进行拆除，将防尘网及编织袋进行回收，经统计共布置防尘网 5788m²，编织袋土埂 347m³；施工中对明挖段临时堆土堆场周边布设土质临时排水沟 1788m，排水沟采用梯形断面，底宽 0.3m，深 0.3m，坡比 1:0.5，在施工出口布设洗车槽，共布设洗车槽 4 座。沿区间工程的风井井口周边安装排水管，共计 1311m；施工结束后对施工场地进行了行景观绿化及植被恢复的方式恢复迹地。绿化区域采取土地整治、回覆表土后栽植行道树、铺植草皮、撒播草籽相结合的方式绿化，经统计，景观绿化共计 2.12hm²，植被恢复 1.21 hm²。

插图 3.5.2-1 区间工程区（景观绿化）

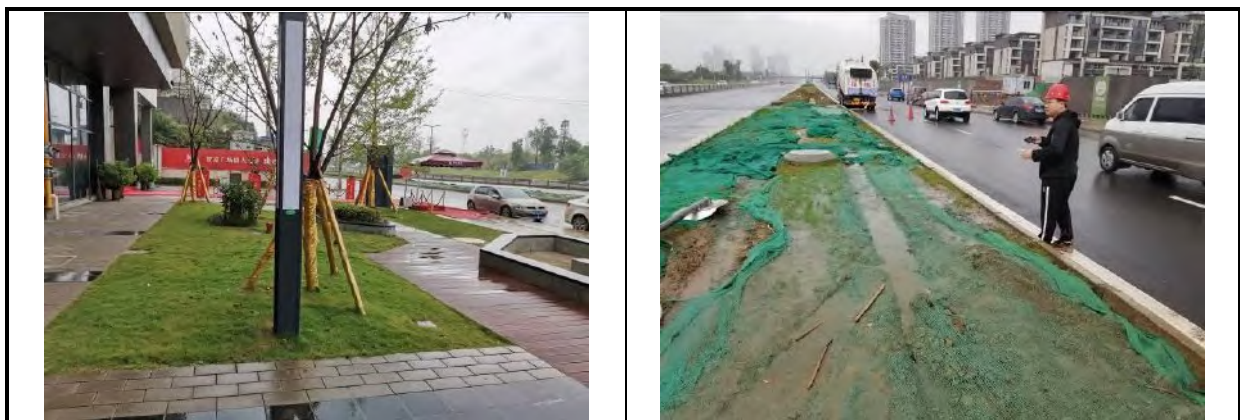
通过核查施工过程、监理、监测相关资料及结合现场调查情况，地下车站以明挖法施工为主，高架车站基础为钻孔灌注桩基础。施工前在场地外围布置彩钢板围栏，防治施工扰动对外的影响，经统计，布设彩钢板围栏 21270m。在车站开挖前，对施工作业带占用的绿化带内的表土进行剥离，并集中堆放，周边用编织袋土埂进行拦挡，表面用防尘网遮盖；共计剥离表土 0.75 万 m^3 ，编织袋土埂 2100m，防尘网 21230 m^2 ；在车站开挖基坑处布置了临时排水沟，汇集基坑内的渗水、雨水及施工废水等，接入雨水管网，

插图 3.5.2-14 车站工程区（昌公堰站景观绿化）

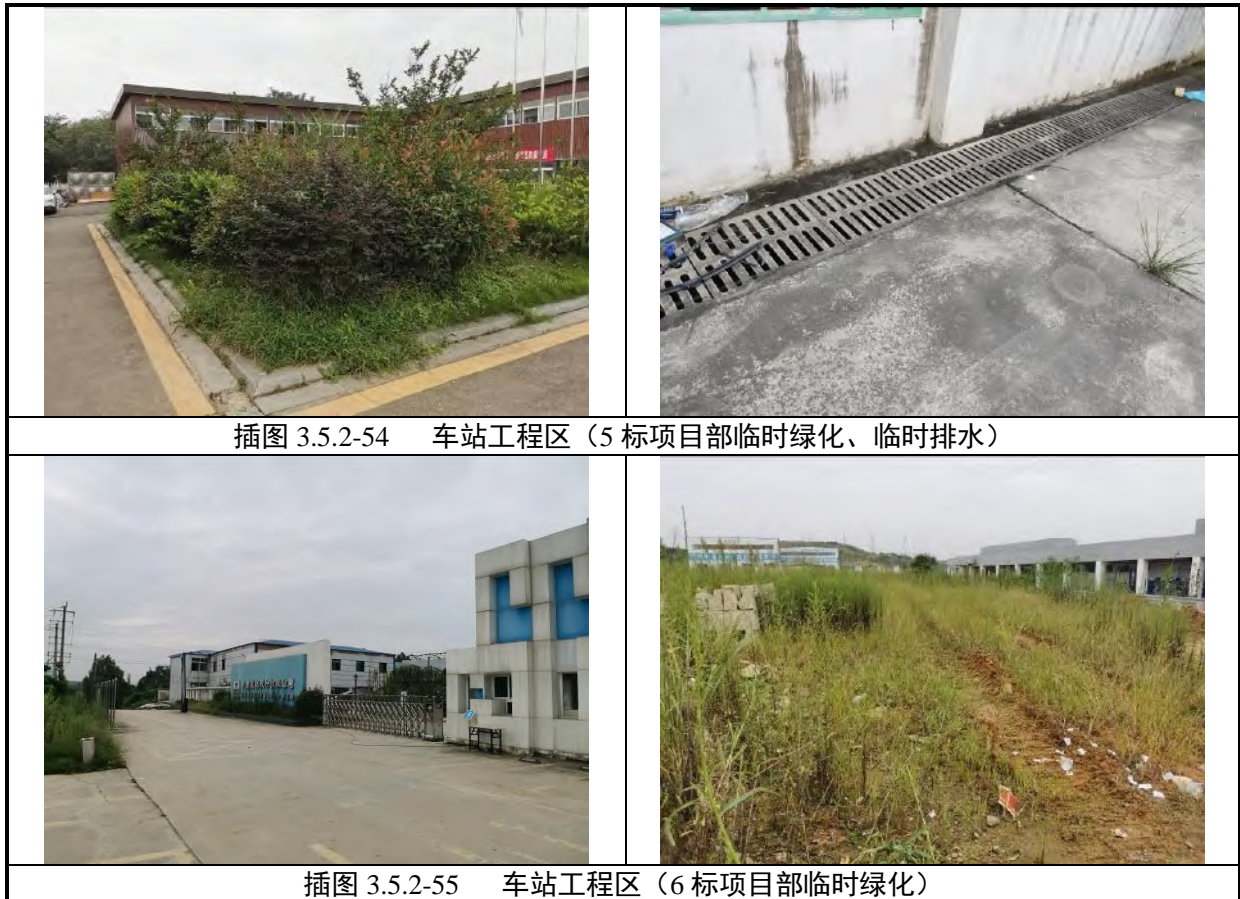
插图 3.5.2-54 车站工程区（5 标项目部临时绿化、临时排水）

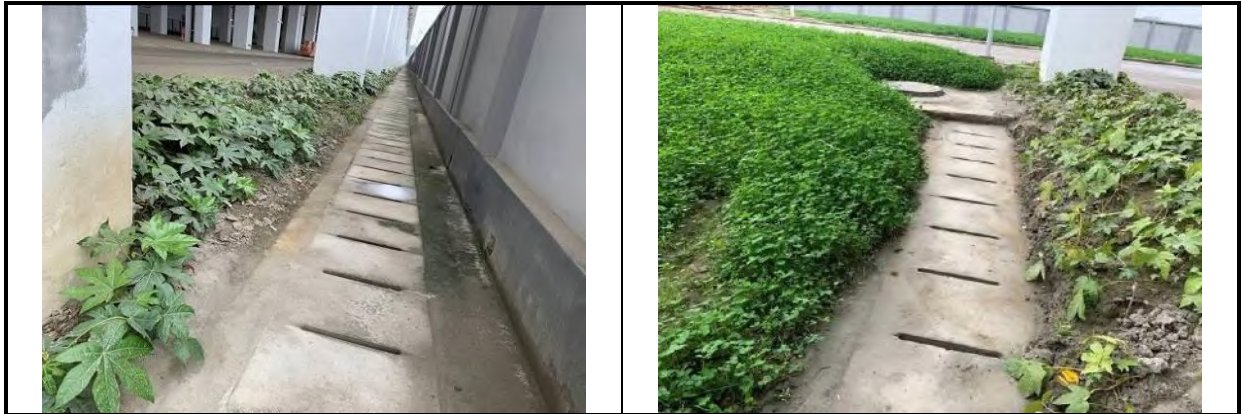
经查阅施工、监理、监测及现场踏勘，本区在施工前对腐殖层较厚的区域进行了表土剥离，并集中堆放，共剥离表土 2.10 万 m^3 ；对表土及开挖的土石方下方采取了编织袋土埂进行临时拦挡，土袋挡墙共计 6300m，并对临时堆土及裸露地表采取了防尘网遮盖，防尘网共计 18000 m^2 ；施工中对建设场地汇水面积较大的区域采取了临时排水沟和沉砂池，共计土质排水沟 2100m，沉砂池 4 个，在施工出口布设 1 处洗车槽；主体设计考虑了在场内轨道边缘及围墙内侧修建排水沟，共计 3619m，截水沟 1918m。在场内布设雨水管网，共计 2100m，管径为 DN300~DN500。对绿化区域采取表土回覆及土地整治后实施主体设计的景观绿化措施。主体设计通过布设行道树、建筑物周边栽植乔灌草等措施对车辆段、停车场地面场地进行局部绿化。行道树布设在地面道路两侧，选用小叶榕，株距为 3m，且道路绿化带绿化带内均撒播草籽；建筑物周边实施“乔+灌+草”立体绿化，乔木选择小叶榕、女贞、黄桷兰，灌木选用小叶女贞、毛叶丁香、红花继木、三角梅，草种选择狗牙根，乔灌木混栽，株行距为 3m，经统计，景观绿化共计 1.75 hm^2 ，植被恢复 3.43 hm^2 ，六棱砖植草护坡 0.37 hm^2 。土地整治 5.55 hm^2 。

插图 3.5.2-57 车辆段与主变工程区（回龙停车场排水沟及景观绿化）

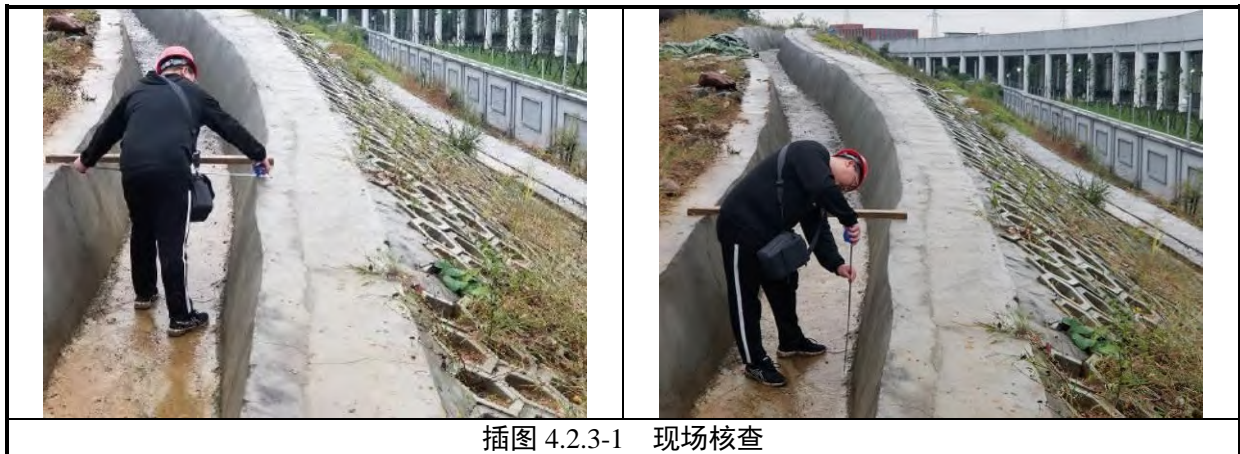
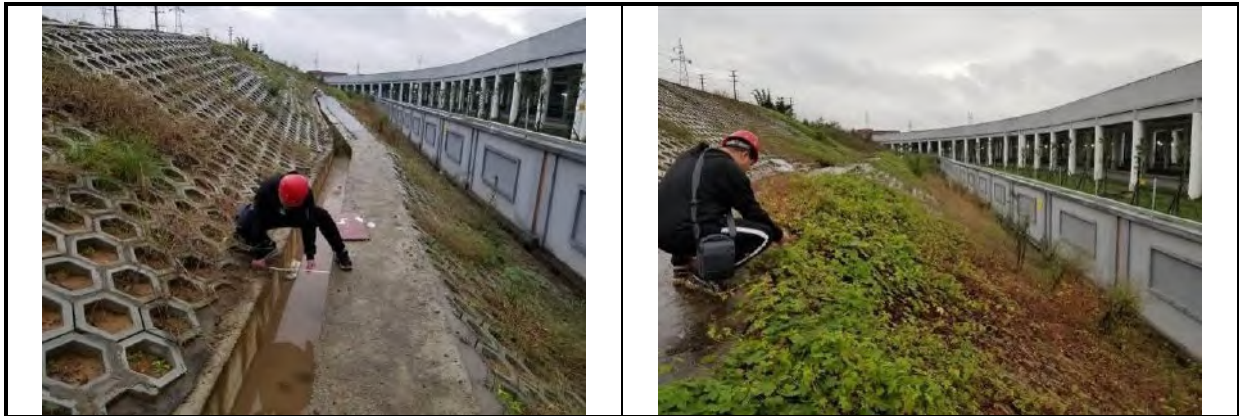
插图 4.2.3-2 现场核查

经现场调查，车辆段与主变工程区的排水沟、土地整治等达到设计要求，截排水沟砌体砌筑规则，嵌缝密实平整，渠道平顺，线条优美，整体外观合格，尺寸合理，排水通畅，满足过流能力，未见裂缝、沉降和淤积，运行正常，扰动面覆盖良好，整治后的场地平整，满足植被生长要求。

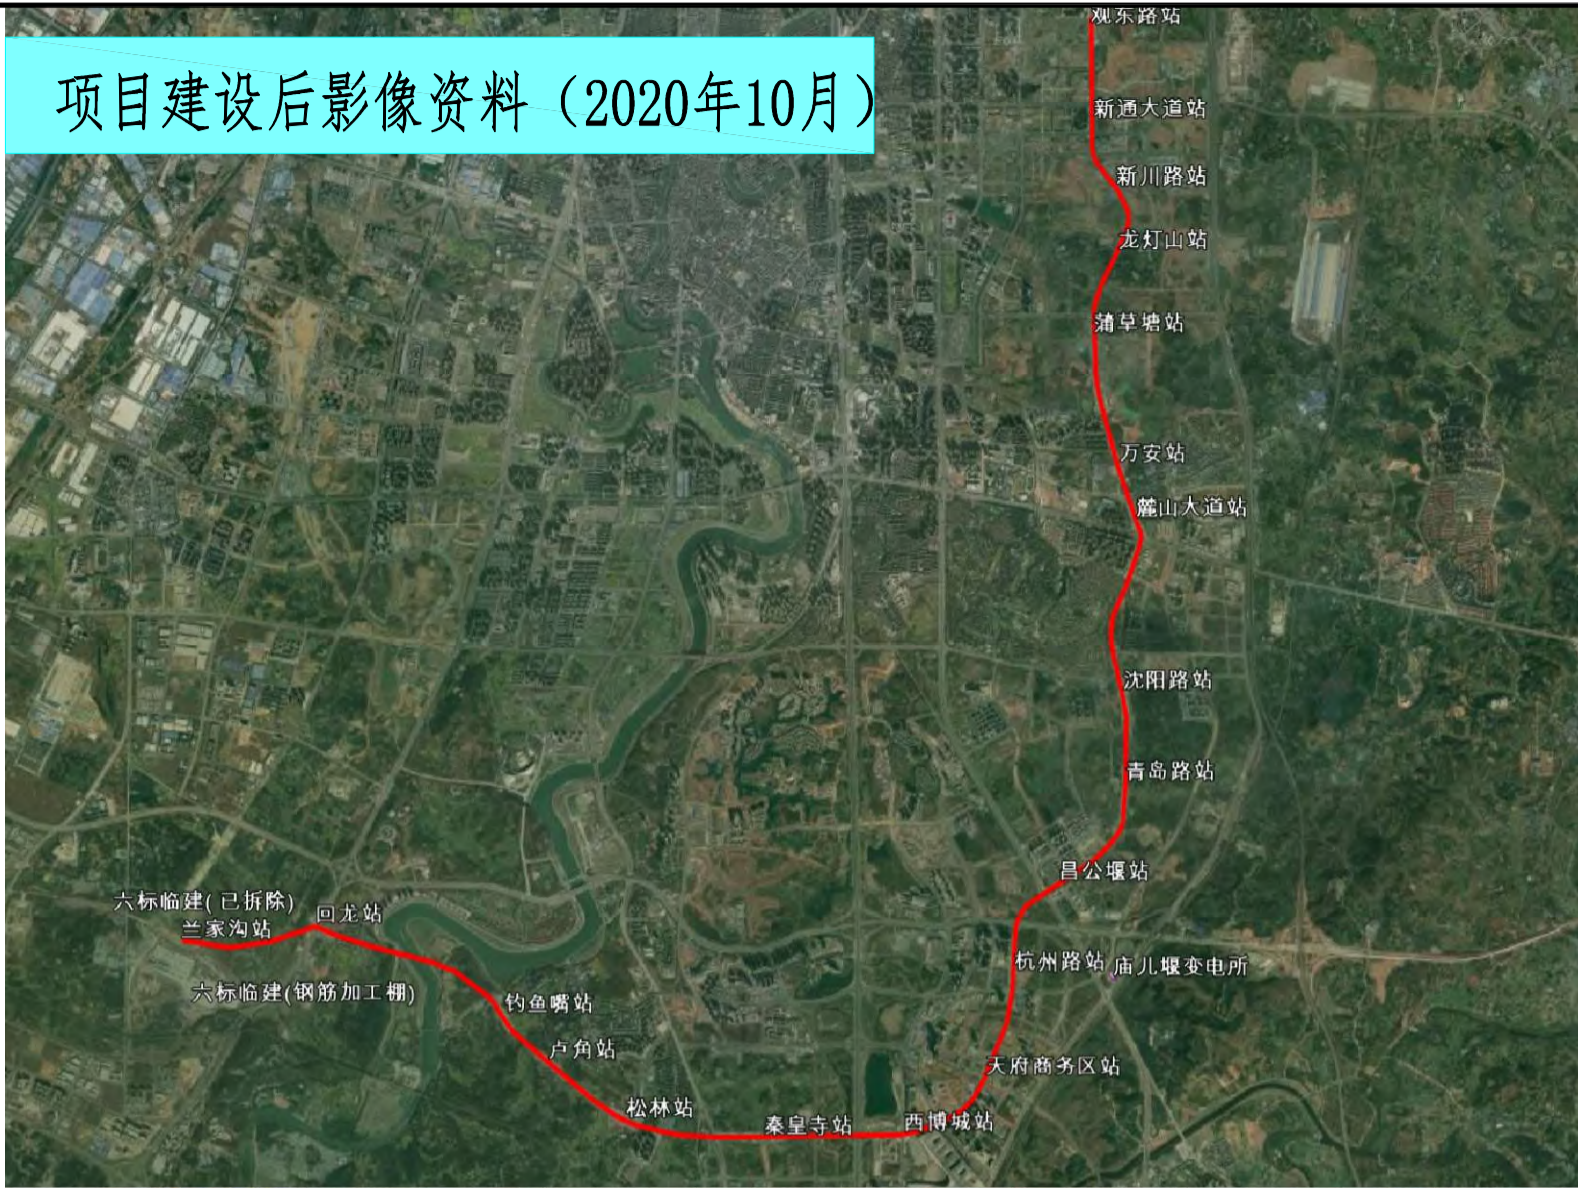
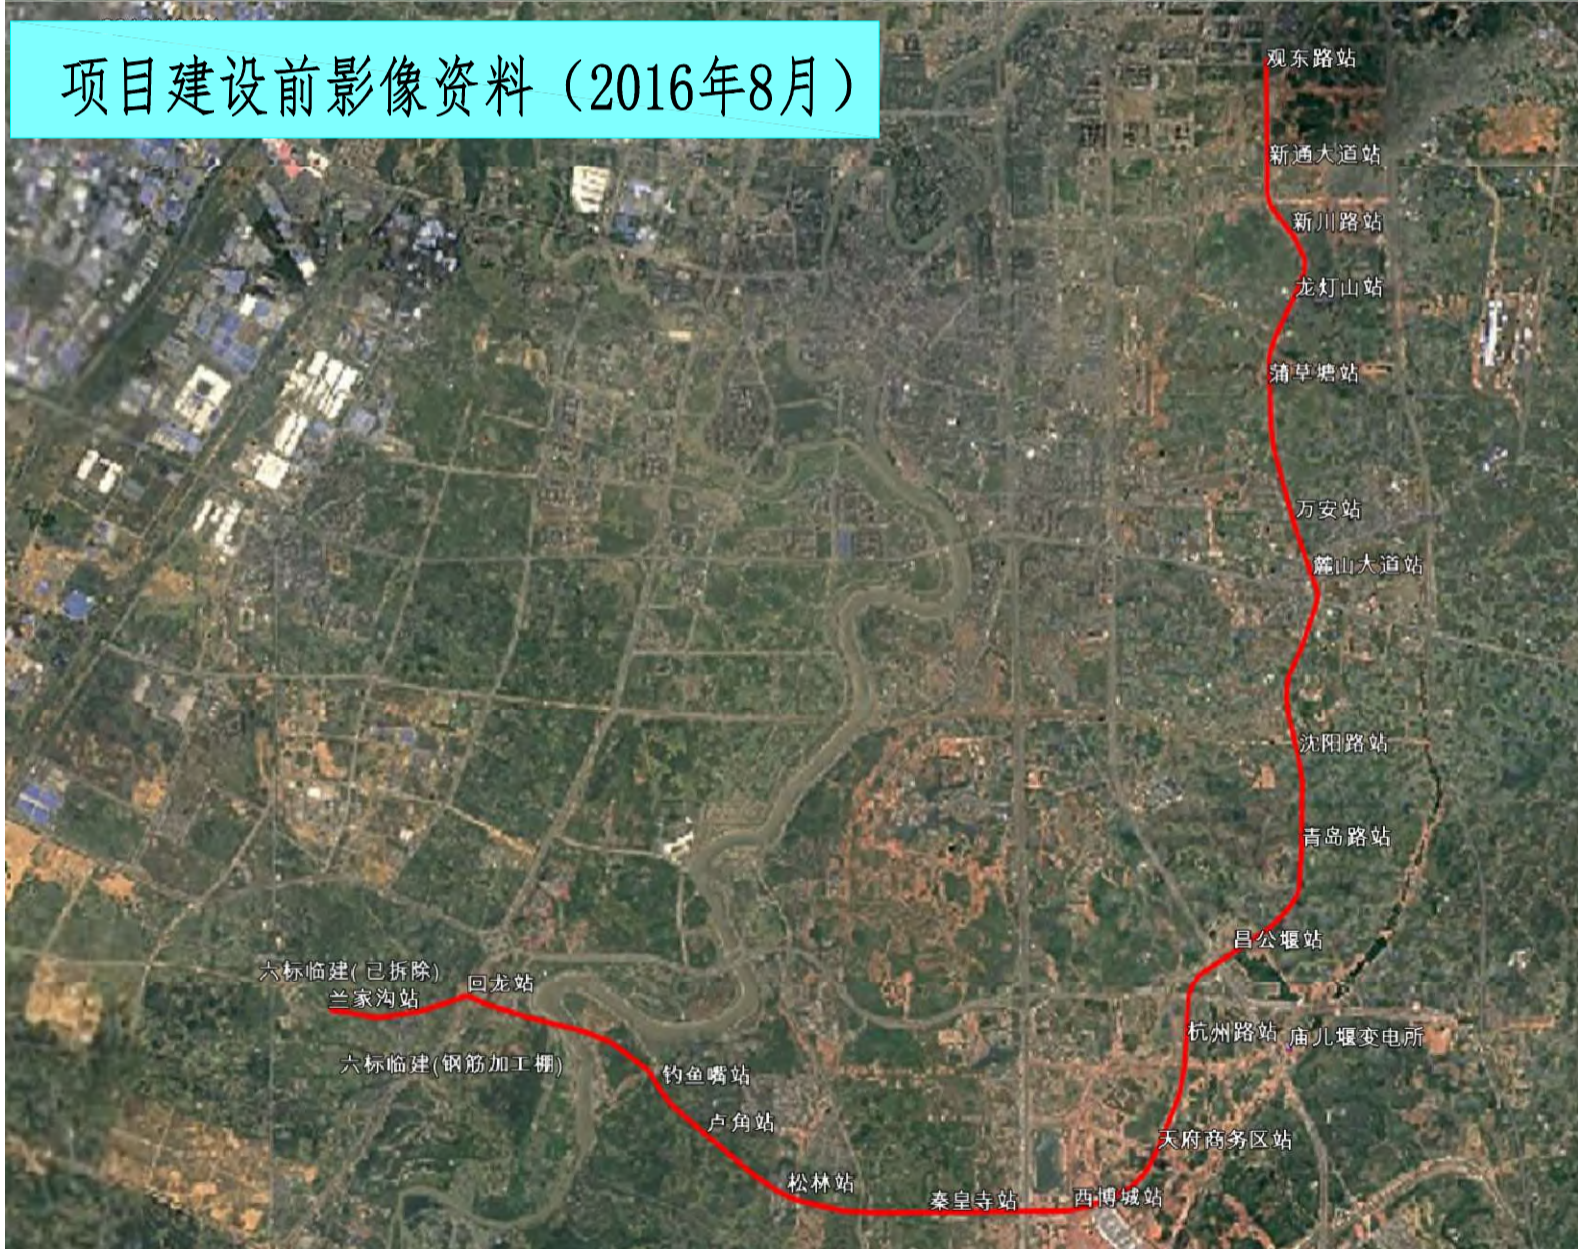
项目建设后影像资料 (2020年10月)

项目建设前影像资料 (2016年8月)

核定	张波	(竣工验收)	阶段
审查	胡勇	(水土保持)	部分
校核	熊武	成都轨道交通6号线三期工程	
设计	魏超	成都轨道交通6号线三期建设前后遥感影像对比图	
制图			
比例			
设计证号		日期	2020.10
资质证号	(川)字第0117号	图号	附图 5-1

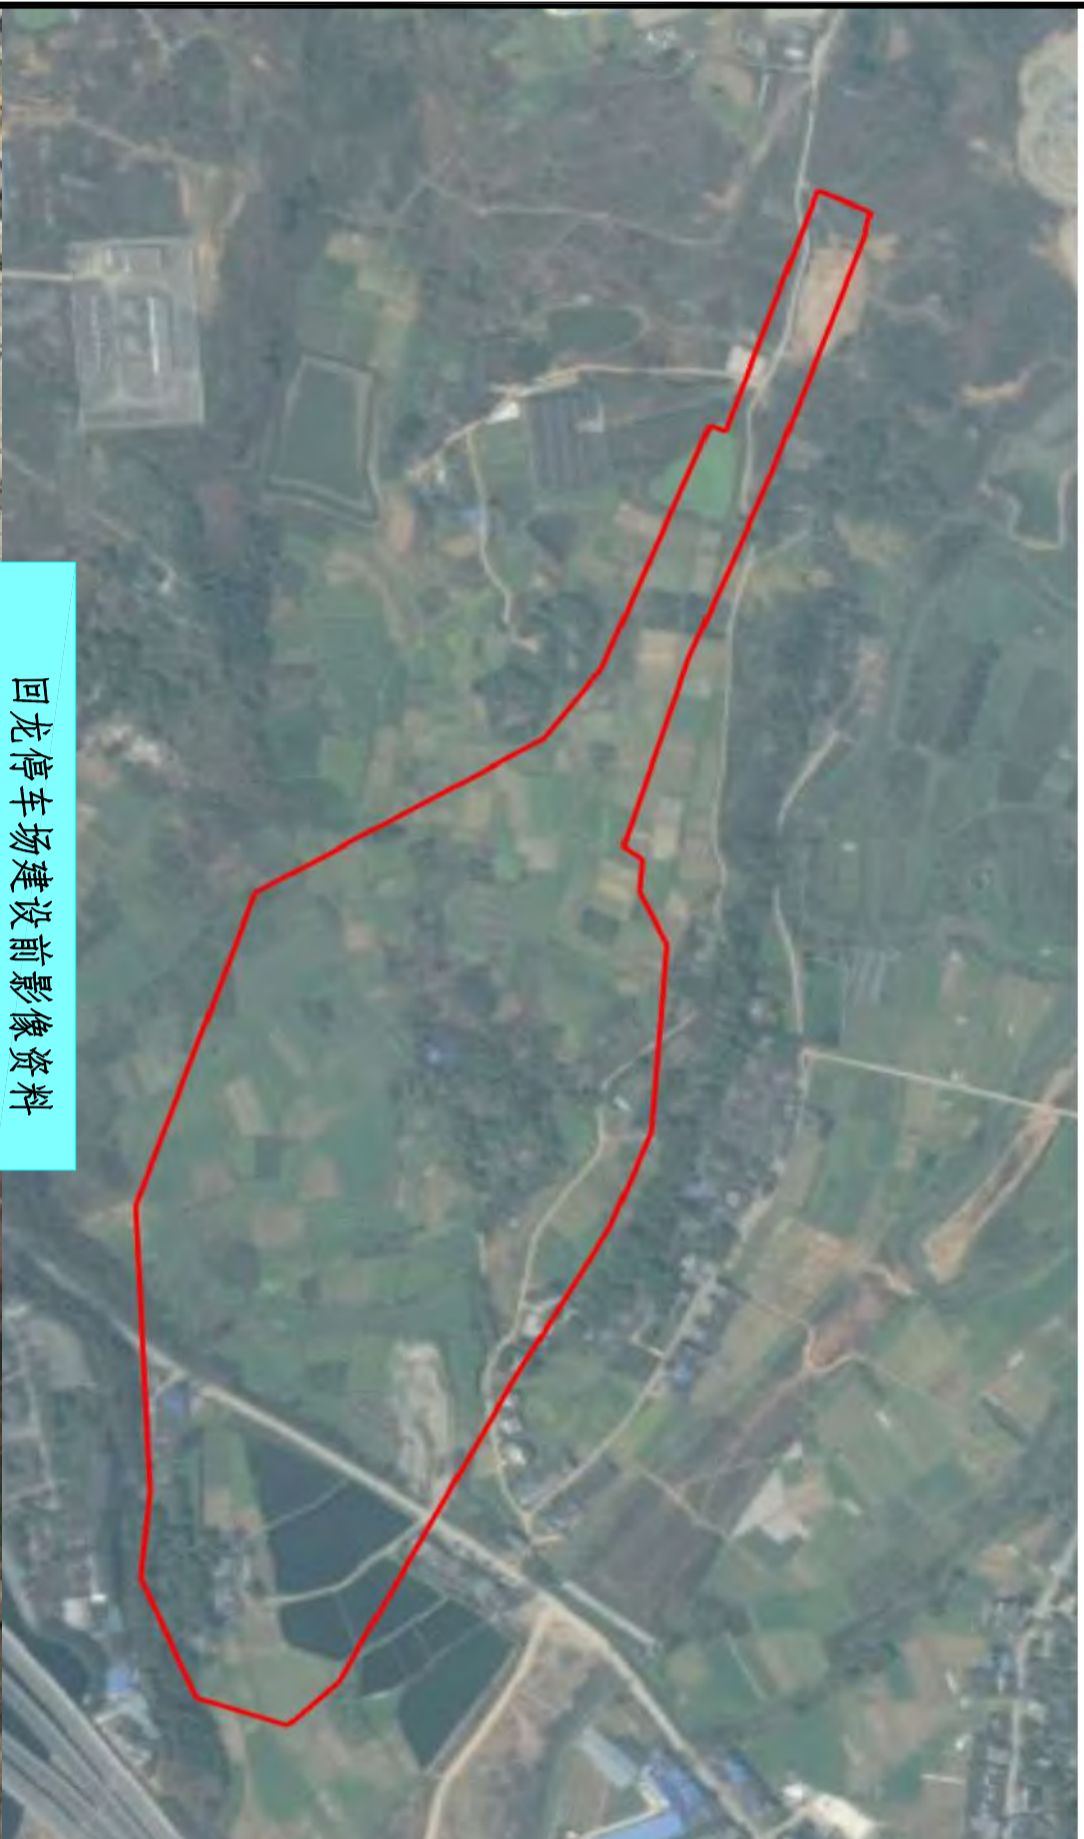
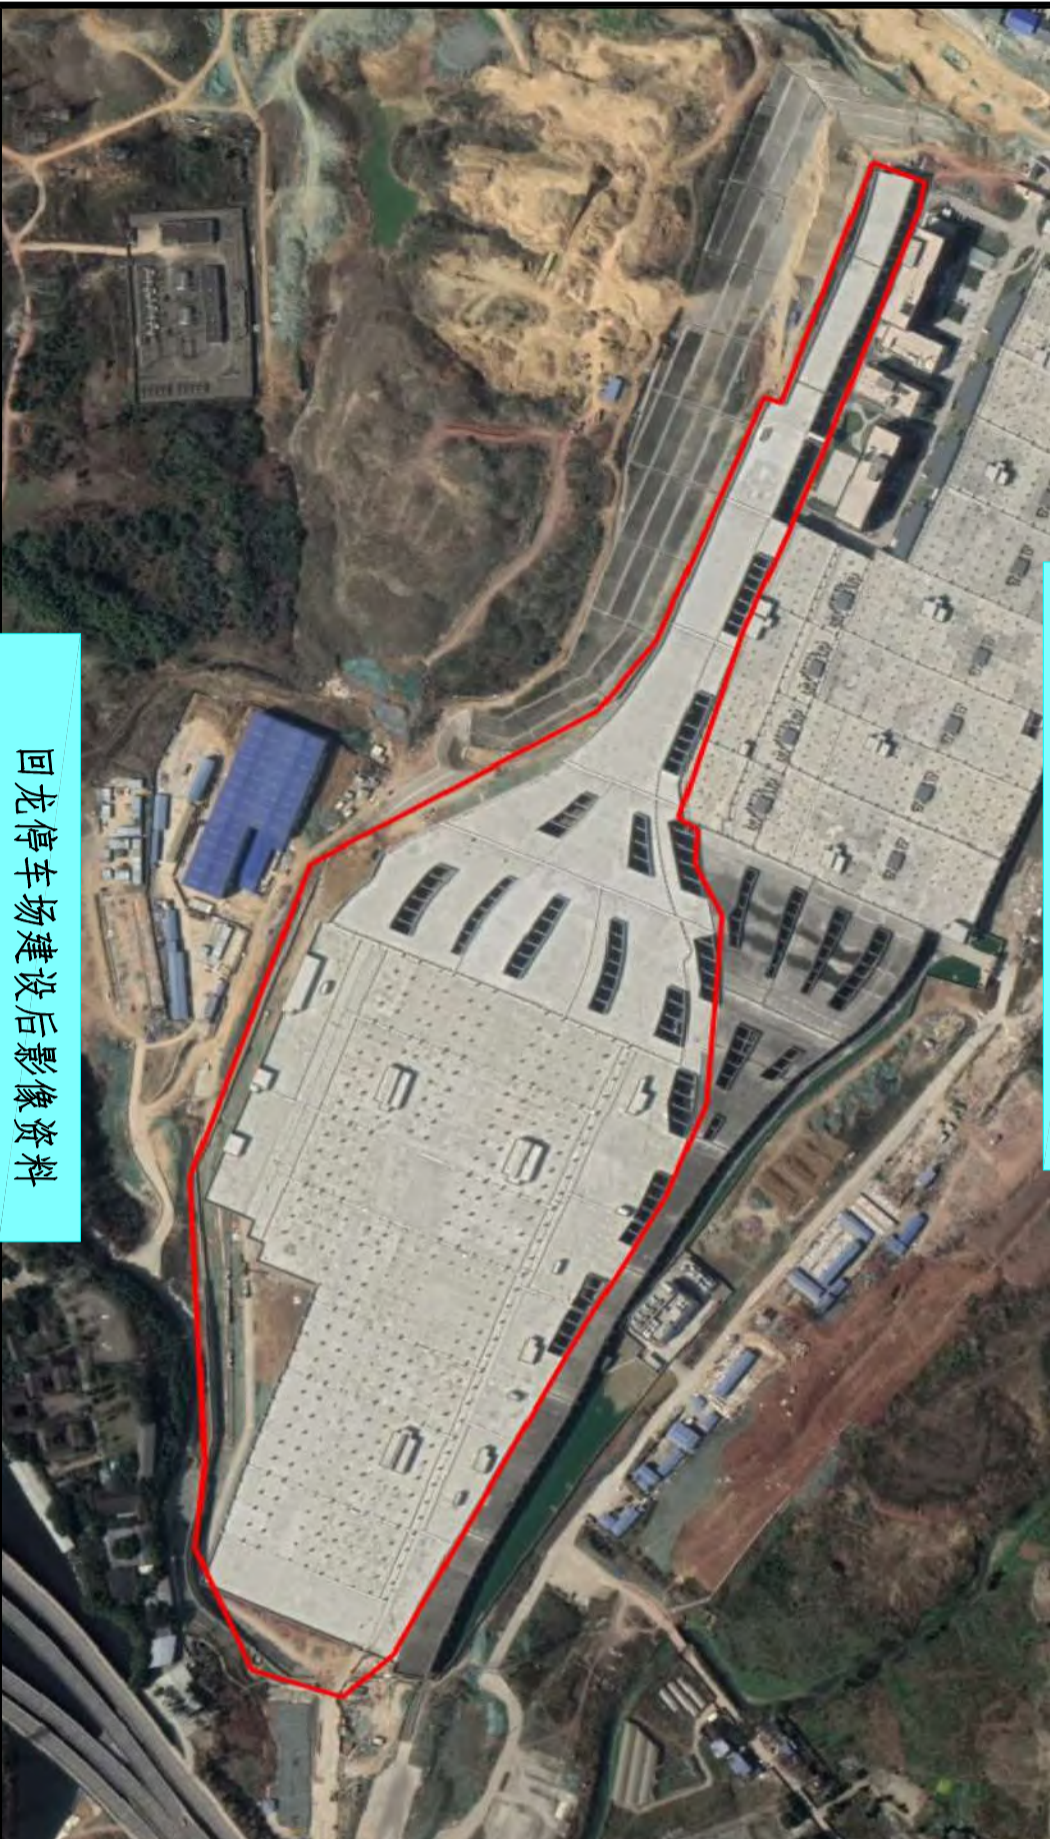
回龙停车场建设前影像资料

回龙停车场建设后影像资料

核定	魏	(竣工验收)	阶段
审查	胡	(水土保持)	部分
校核	魏	成都轨道交通6号线三期工程	
设计	魏	回龙停车场建设前后遥感影像对比图	
制图			
比例			
设计证号		日期	2020.10
资质证书号	(川)字第0117号	图号	附图 5-2
